# RAPPORT D'EXPERTISE AUTOMOBILE

**SKODA Octavia**

VEH0000XL4

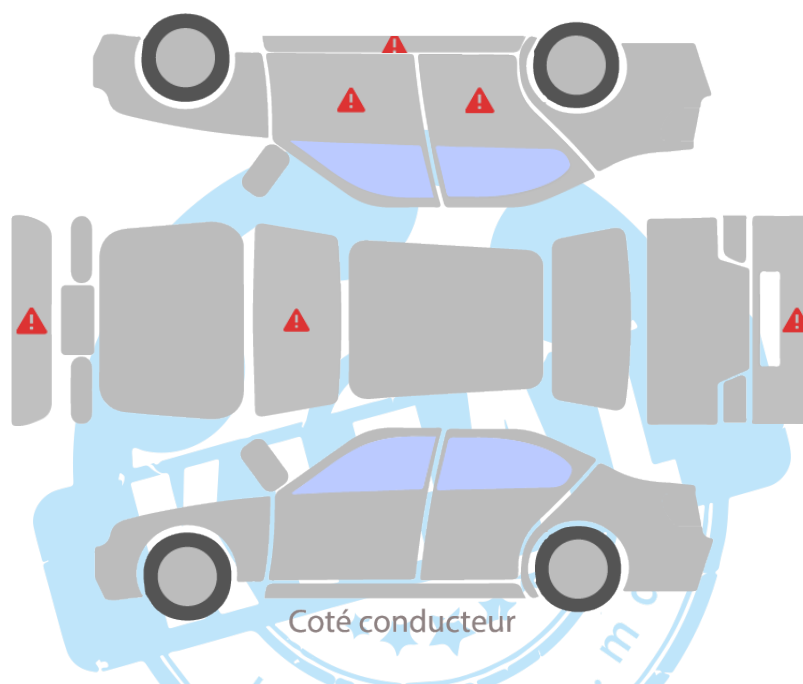
## MAQUETTE

| Pièce | Problème |
|---|---|
| Bouclier arrière | Impact |
| Bouclier avant | Rayure |
| Bas de caisse droite | Peinture |
| Pare-brise | Autre Défaut |
| Porte avant droite | Rayure |
| Porte arrière droite | Rayure |
