# RAPPORT D'EXPERTISE AUTOMOBILE

**SKODA Octavia**

VEH0000QW3

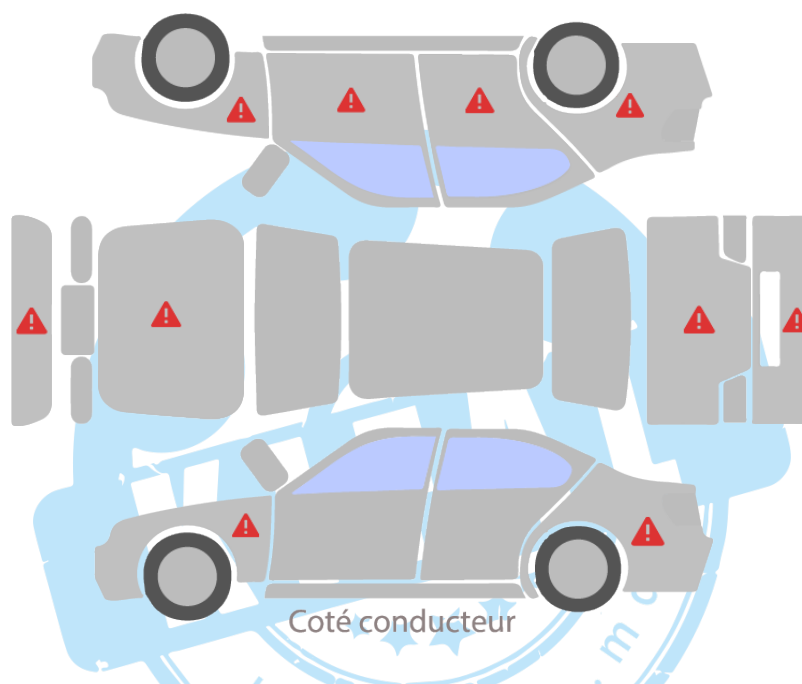
## MAQUETTE

| Pièce | Problème |
| Bouclier avant | Rayure |
| Aile arrière droite | Peinture |
| Porte arrière droite | Peinture |
| Porte avant droite | Peinture |
| Aile avant droite | Peinture |
| Capot | Peinture |
| Capot | Rayure |
| Aile avant gauche | Rayure |
| Bouclier arrière | Rayure |
| Aile arrière gauche | Rayure |
| Hayon | Rayure |
