RAPPORT D'EXPERTISE AUTOMOBILE

SKODA Octavia

VEH0000VLE

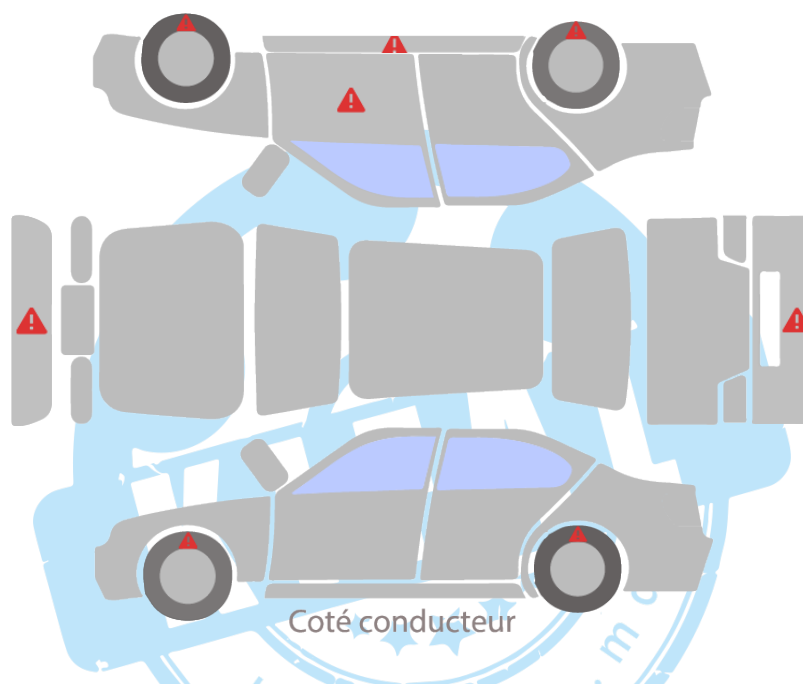
MAQUETTE

Pièce	Problème
Bouclier avant	Impact
Porte avant droite	Peinture
Bouclier arrière	Rayure
Bas de caisse droite	Peinture
Pneu arrière gauche	Usure 25%
Pneu avant gauche	Usure 25%
Pneu arrière droit	Usure 25%
Pneu avant droit	Usure 25%
Bouclier avant	Impact
