# RAPPORT D'EXPERTISE AUTOMOBILE

**SKODA Octavia**

VEH0000YA1

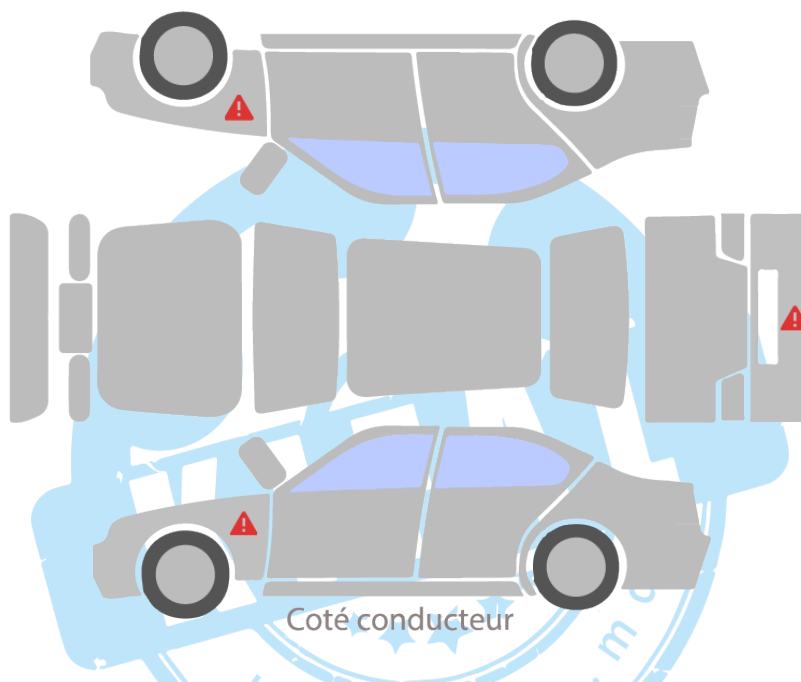
## MAQUETTE

| Pièce | Problème |
| Aile avant gauche | Impact |
| Aile avant droite | Rayure |
| Bouclier arrière | Rayure |
