RAPPORT D'EXPERTISE AUTOMOBILE

SSANGYONG Korando

VEH0000SMT

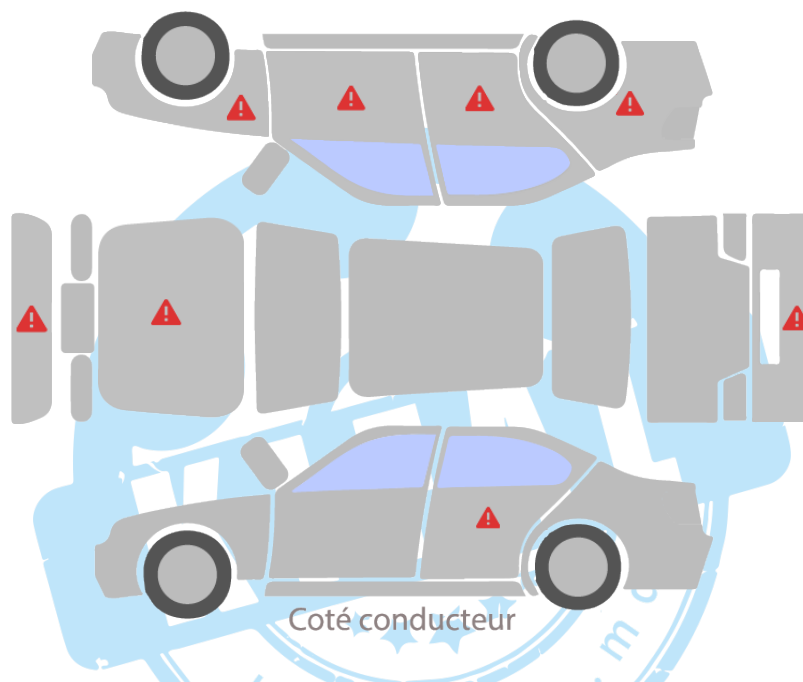
MAQUETTE

Pièce	Problème
Aile avant droite	Peinture
Aile avant droite	Impact
Porte avant droite	Peinture
Porte arrière droite	Peinture
Aile arrière droite	Peinture
Aile arrière droite	Impact
Porte arrière droite	Impact
Porte avant droite	Impact
Bouclier arrière	Peinture
Bouclier arrière	Impact
Capot	Impact
Bouclier avant	Peinture
Bouclier avant	Peinture
Porte arrière gauche	Impact
Porte arrière droite	Impact
Porte avant droite

Pièce	Problème	Solution	Valeur
Aile arrière droite	Peinture		
Aile avant droite	Peinture
