RAPPORT D'EXPERTISE AUTOMOBILE

TOYOTA Corolla Sport

VEH0000XED

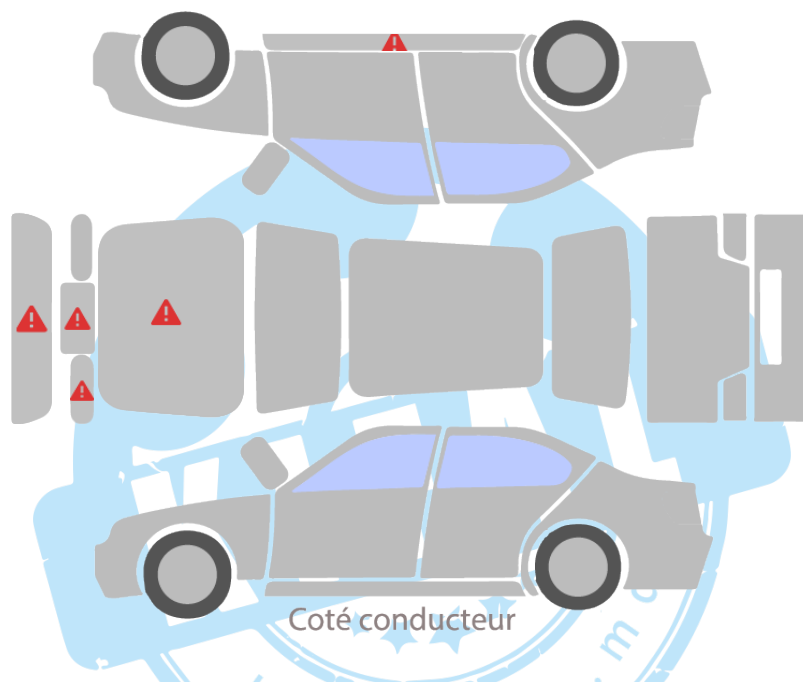
MAQUETTE

Pièce	Problème
Phare avant gauche	Rayure
Bouclier avant	Autre Défaut
Calandre	Impact
Bouclier avant	Rayure
Bas de caisse droite	Rayure
Capot	Impact
Capot	Rayure
