RAPPORT D'EXPERTISE AUTOMOBILE

VOLKSWAGEN Coccinelle Cabriolet

VEH0000UJE

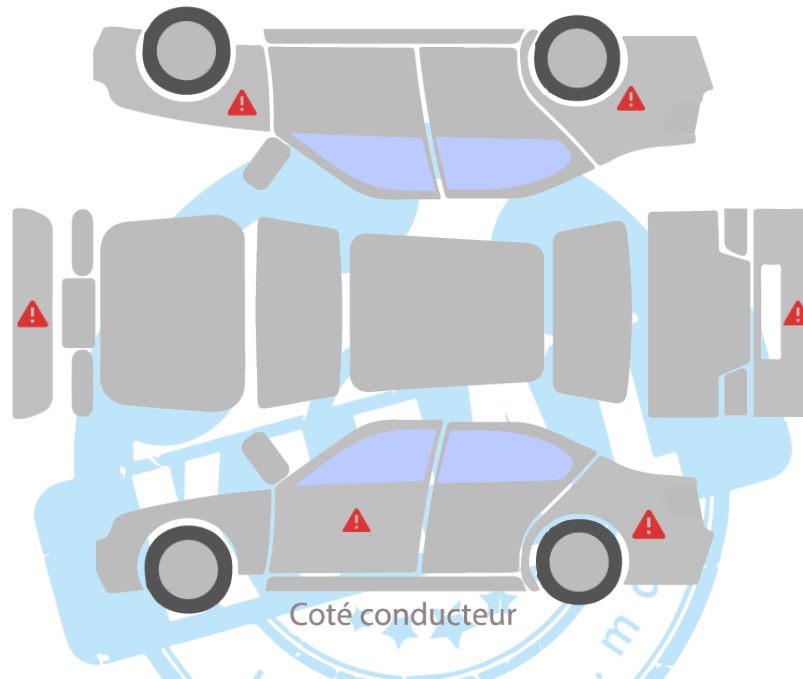
MAQUETTE

Pièce	Problème
Aile arrière gauche	Peinture
Aile avant droite	Peinture
Aile arrière droite	Peinture
Bouclier avant	Peinture
Bouclier arrière	Peinture
Porte avant gauche	Peinture
