# RAPPORT D'EXPERTISE AUTOMOBILE

**VOLKSWAGEN Golf**

VEH0000RGR

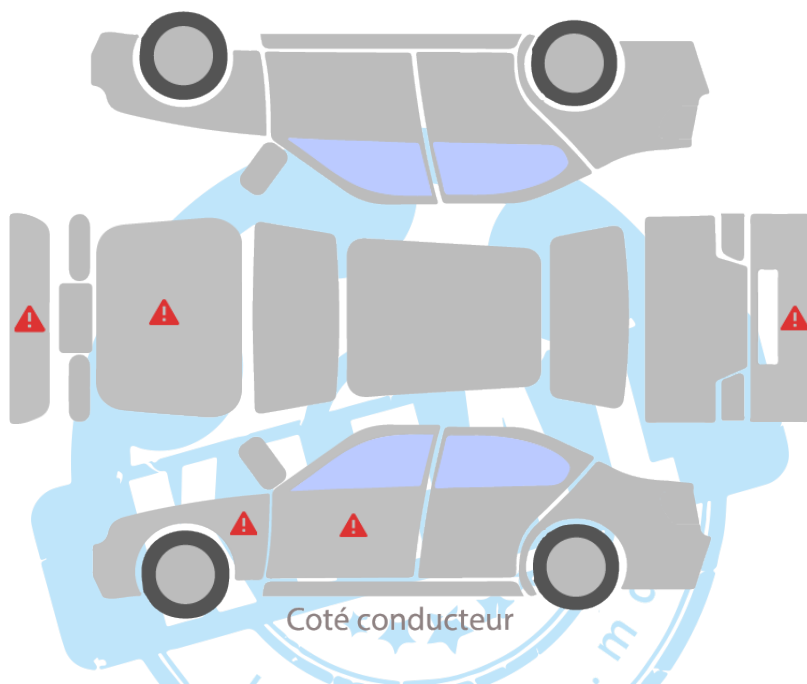
## MAQUETTE

Pièce	Problème
Bouclier avant	Peinture
Aile avant gauche	Peinture
Porte avant gauche	Rayure
Capot	Impact
Bouclier arrière	Rayure
