# RAPPORT D'EXPERTISE AUTOMOBILE

**VOLKSWAGEN Golf**

VEH0000SDC

Finition Golf VII - Ph1 - 2.0 TDI Confortline DSG6 BVR 150ch

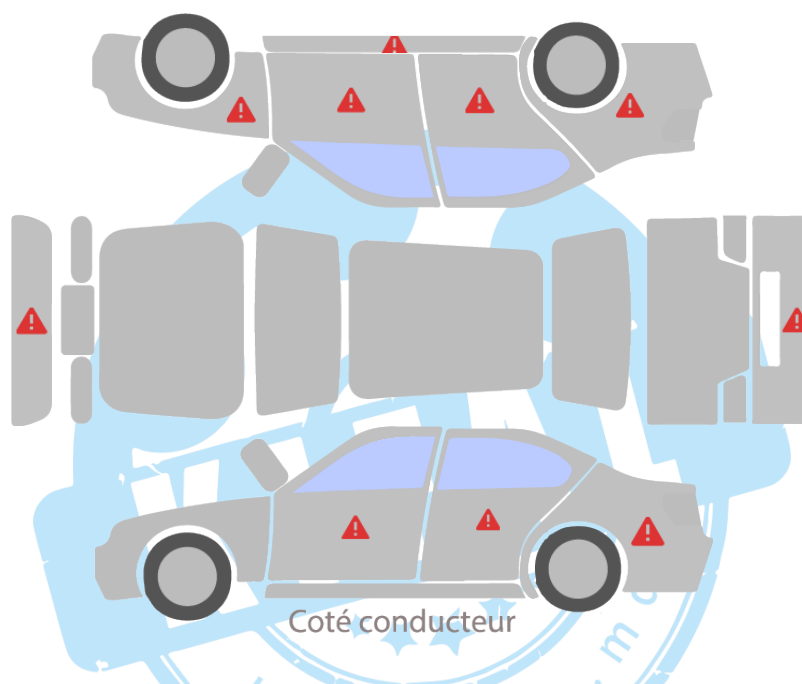
## MAQUETTE

| Pièce | Problème |
|---|---|
| Bouclier avant | Rayure |
| Bouclier avant | Peinture |
| Porte avant gauche | Peinture |
| Porte arrière gauche | Peinture |
| Aile arrière gauche | Peinture |
| Porte avant gauche | Rayure |
| Aile arrière gauche | Impact |
| Bouclier arrière | Rayure |
| Aile arrière droite | Rayure |
| Aile arrière droite | Peinture |
| Porte arrière droite | Rayure |
| Porte arrière droite | Peinture |
| Porte avant droite | Peinture |
| Bas de caisse droite | Impact |
| Aile avant droite | Peinture |
