# RAPPORT D'EXPERTISE AUTOMOBILE

**VOLKSWAGEN Jetta**

VEH0000YQV

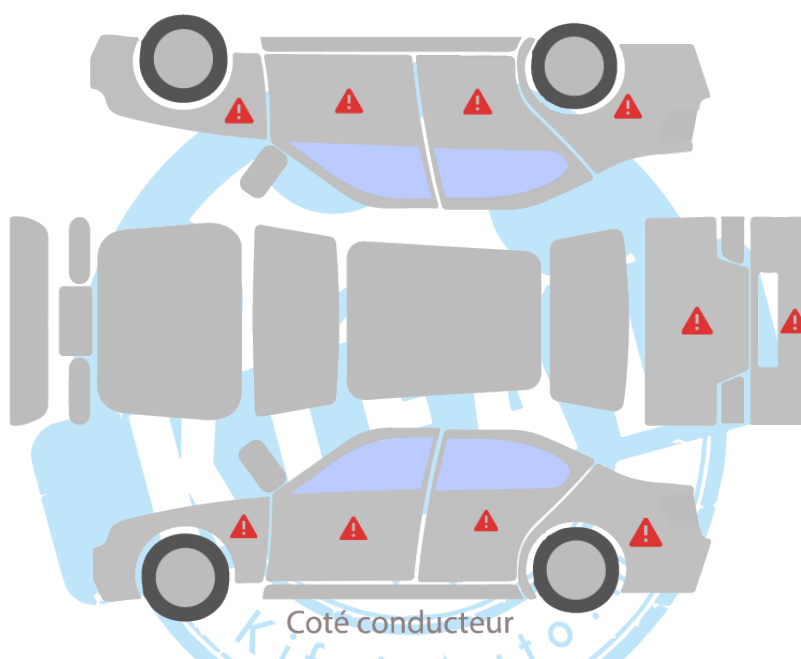
## MAQUETTE

Ce véhicule à un voile de peinture

| Pièce | Problème |
|---|---|
| Aile avant droite | Peinture |
| Porte avant droite | Peinture |
| Porte arrière droite | Peinture |
| Aile arrière droite | Peinture |
| Bouclier arrière | Peinture |
| Aile arrière gauche | Peinture |
| Porte arrière gauche | Peinture |
| Porte avant gauche | Peinture |
| Aile avant gauche | Peinture |
| Porte arrière droite | Rayure |
| Hayon | Impact |
