RAPPORT D'EXPERTISE AUTOMOBILE

VOLKSWAGEN Jetta

VEH0000RO7

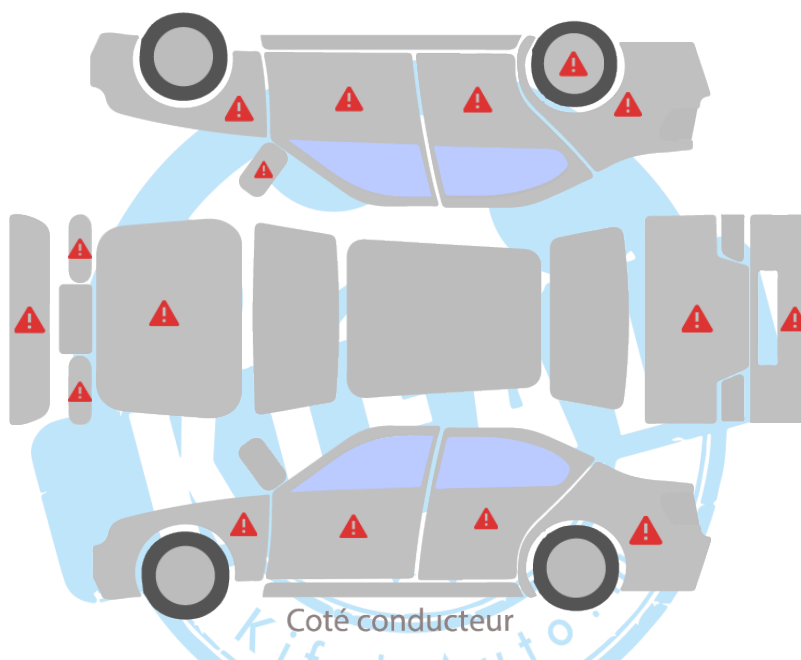
MAQUETTE

Ce véhicule à un voile de peinture

Pièce	Problème
Aile avant gauche	Peinture
Bouclier avant	Rayure
Bouclier avant	Peinture
Phare avant gauche	Autre Défaut
Porte avant gauche	Peinture
Rétroviseur extérieur droit	Peinture
Porte avant droite	Rayure
Porte arrière droite	Peinture
Aile arrière droite	Peinture
Aile arrière droite	Rayure
Porte arrière droite	Rayure
Bouclier arrière	Peinture
Bouclier arrière	Rayure
Aile arrière gauche	Peinture

Pièce	Problème	Solution	Valeur
Porte arrière gauche	Peinture		
Aile arrière gauche	Rayure		
Hayon	Peinture		
Aile avant droite	Peinture		
Jante alliage arrière droite	Autre Défaut		
Capot	Peinture		
Phare avant droit	Défaut aspect
