# RAPPORT D'EXPERTISE AUTOMOBILE

**VOLKSWAGEN Jetta**

VEH0000X5B

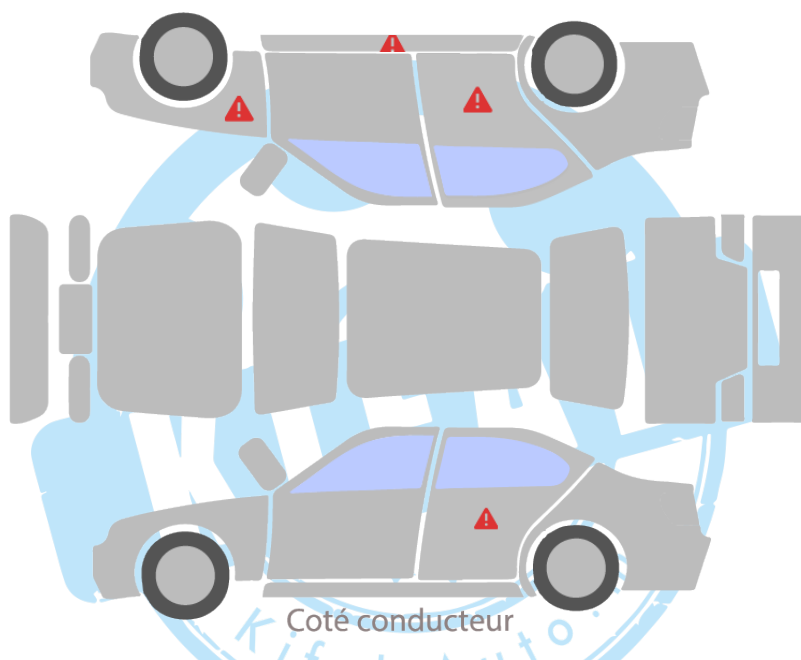
## MAQUETTE

Ce véhicule à un voile de peinture

Pièce	Problème
Bas de caisse droite	Présence de rouille
Aile avant droite	Impact
Porte arrière droite	Rayure
Porte arrière gauche	Impact
