RAPPORT D'EXPERTISE AUTOMOBILE

VOLKSWAGEN Jetta

VEH0000UJ3

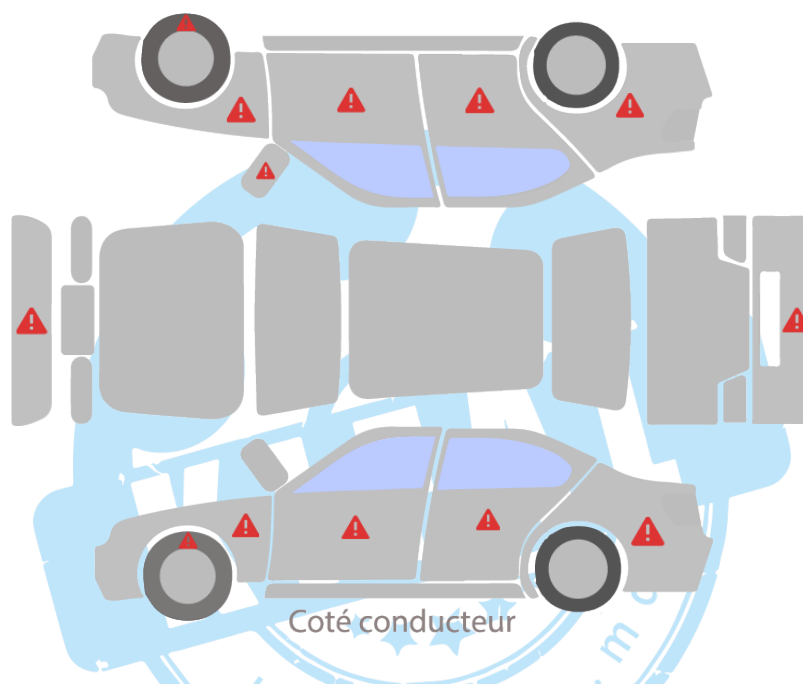
MAQUETTE

Pièce	Problème
Rétroviseur extérieur droit	Peinture
Aile avant droite	Peinture
Bouclier avant	Peinture
Aile avant gauche	Peinture
Bouclier arrière	Peinture
Porte arrière droite	Peinture
Aile arrière droite	Peinture
Porte avant droite	Peinture
Porte avant gauche	Peinture
Porte arrière gauche	Peinture
Aile arrière gauche	Peinture
Pneu avant droit	Usure 100%
Pneu avant gauche	Usure 100%
