KIFAL SERVICES

# RAPPORT D'EXPERTISE AUTOMOBILE

**VOLKSWAGEN Jetta**

VEH0000UJ3

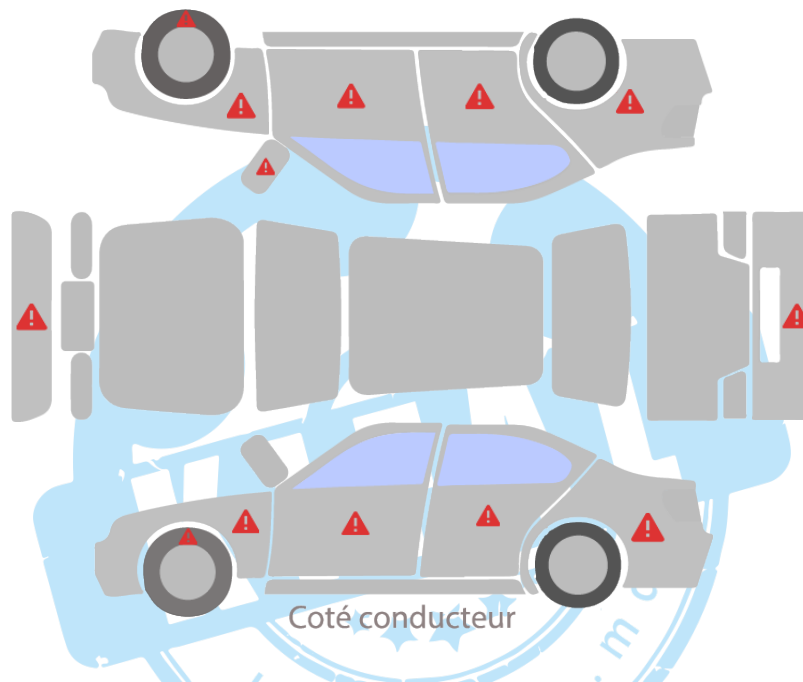
## MAQUETTE

Pièce	Problème
Rétroviseur extérieur droit	Peinture
Aile avant droite	Peinture
Bouclier avant	Peinture
Aile avant gauche	Peinture
Bouclier arrière	Peinture
Porte arrière droite	Peinture
Aile arrière droite	Peinture
Porte avant droite	Peinture
Porte avant gauche	Peinture
Porte arrière gauche	Peinture
Aile arrière gauche	Peinture
Pneu avant droit	Usure 100%
Pneu avant gauche	Usure 100%
