# RAPPORT D'EXPERTISE AUTOMOBILE

**VOLKSWAGEN T-ROC**

VEH0000VRW

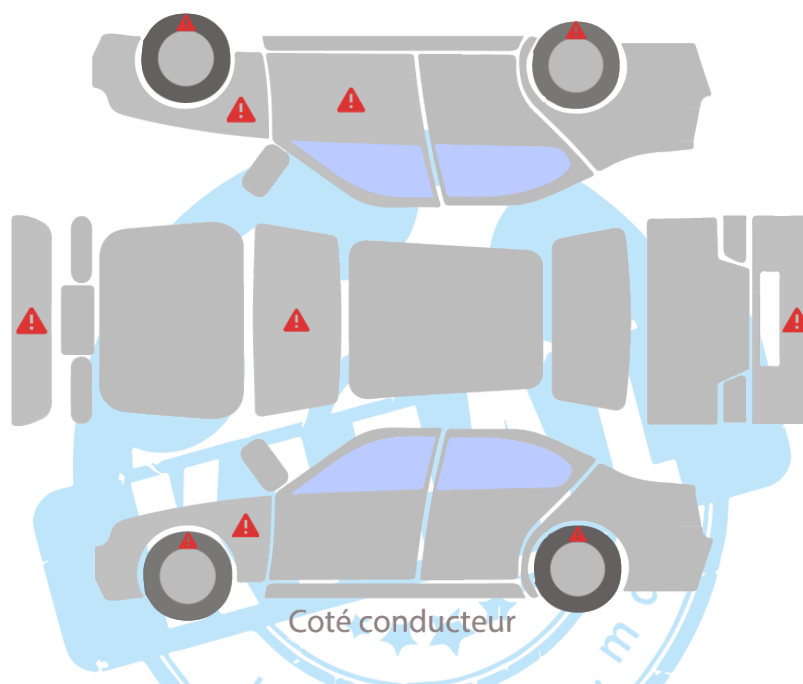
## MAQUETTE

Pièce	Problème
Bouclier arrière	Rayure
Bouclier avant	Peinture
Bouclier arrière	Peinture
Pneu avant droit	Usure 100%
Pneu avant gauche	Usure 100%
Pneu arrière gauche	Usure 50%
Pneu arrière droit	Usure 50%
Aile avant gauche	Peinture
Porte avant droite	Impact
Aile avant droite	Peinture
Pare-brise	Autre Défaut
