# RAPPORT D'EXPERTISE AUTOMOBILE

**VOLKSWAGEN T-ROC**

VEH0000YY6

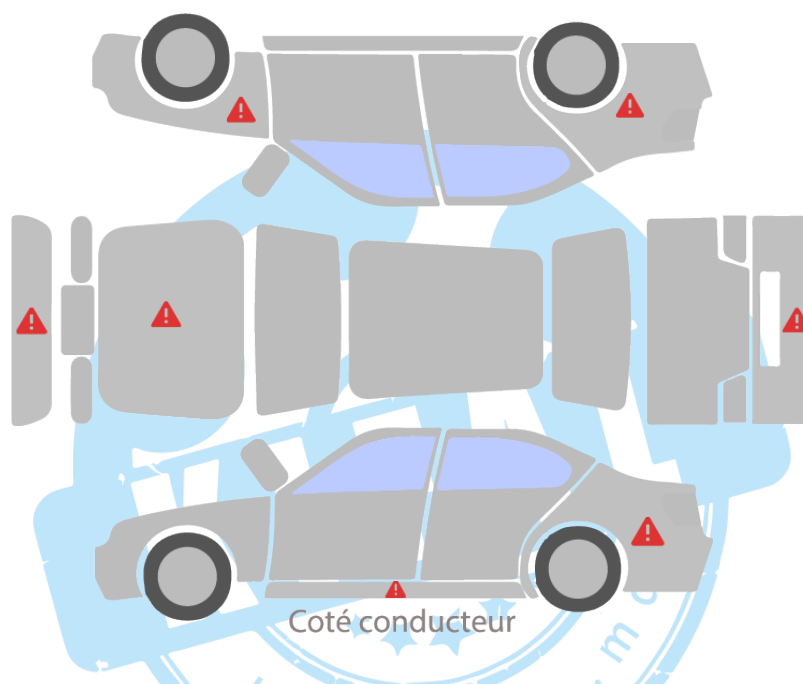
## MAQUETTE

| Pièce | Problème |
| Capot | Rayure |
| Aile avant droite | Impact |
| Aile arrière droite | Rayure |
| Bouclier arrière | Rayure |
| Aile arrière gauche | Rayure |
| Bas de caisse gauche | Rayure |
| Bouclier avant | Rayure |
