# RAPPORT D'EXPERTISE AUTOMOBILE

**VOLKSWAGEN Tiguan**

VEH0000S7M

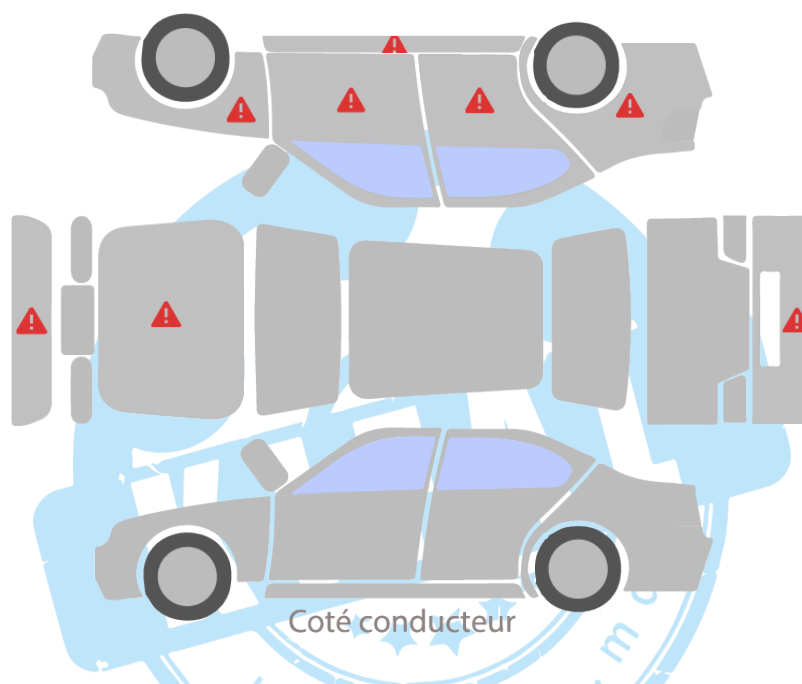
## MAQUETTE

| Pièce | Problème |
| Aile arrière droite | Peinture |
| Porte arrière droite | Peinture |
| Porte avant droite | Peinture |
| Aile avant droite | Peinture |
| Capot | Peinture |
| Bouclier avant | Peinture |
| Bas de caisse droite | Peinture |
| Bouclier arrière | Peinture |
