RAPPORT D'EXPERTISE AUTOMOBILE

VOLKSWAGEN Tiguan

VEH0000TMA

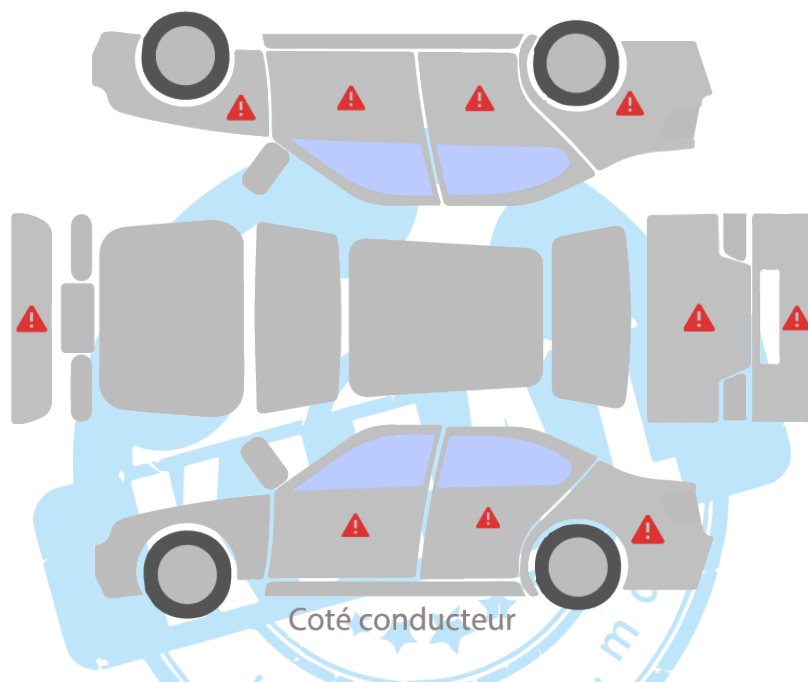
MAQUETTE

Pièce	Problème
Porte arrière droite	Impact
Porte arrière gauche	Impact
Porte avant gauche	Rayure
Aile arrière gauche	Peinture
Aile arrière droite	Peinture
Porte arrière droite	Peinture
Bouclier arrière	Peinture
Bouclier arrière	Rayure
Hayon	Peinture
Porte avant droite	Peinture
Aile avant droite	Peinture
Bouclier avant	Peinture
Porte arrière droite	Rayure
Porte avant droite	Rayure
Aile avant droite	Rayure
Bouclier avant	Rayure
