RAPPORT D'EXPERTISE AUTOMOBILE

VOLKSWAGEN Tiguan

VEH0000THR

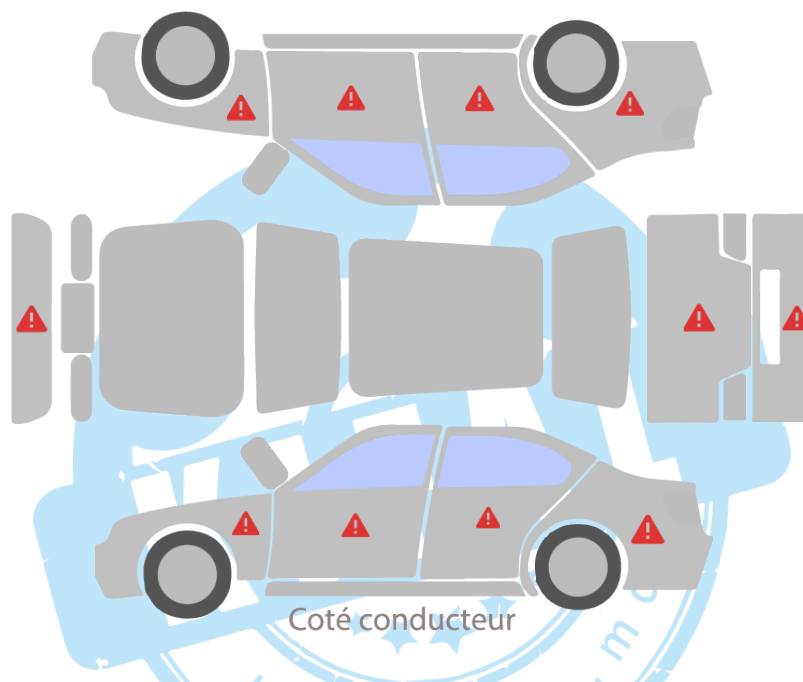
MAQUETTE

Pièce	Problème
Bouclier arrière	Peinture
Aile arrière gauche	Peinture
Aile avant gauche	Peinture
Bouclier avant	Peinture
Aile avant droite	Peinture
Porte avant droite	Peinture
Porte arrière droite	
Porte arrière droite	Peinture
Aile arrière droite	Peinture
Porte arrière gauche	Peinture
Porte avant gauche	Peinture
Hayon	Peinture
