# RAPPORT D'EXPERTISE AUTOMOBILE

**VOLKSWAGEN Tiguan**

VEH0000SS7

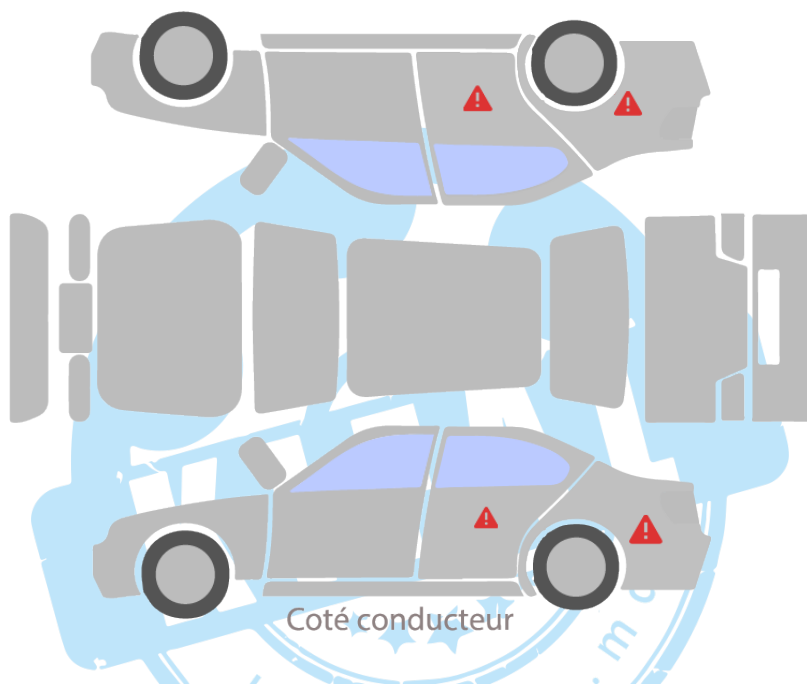
## MAQUETTE

Pièce	Problème
Aile arrière droite	Impact
Porte arrière droite	Impact
Aile arrière droite	Peinture
Aile arrière gauche	Peinture
Porte arrière gauche	Peinture
