# RAPPORT D'EXPERTISE AUTOMOBILE

**VOLKSWAGEN Touareg**

VEH0000XZN

| Finition | Touareg II - Ph1 - 3.0 V6 TDI Baroudeur<br>Tiptronic 8 BVA 204ch | Carrosserie | SUV / 4x4 |

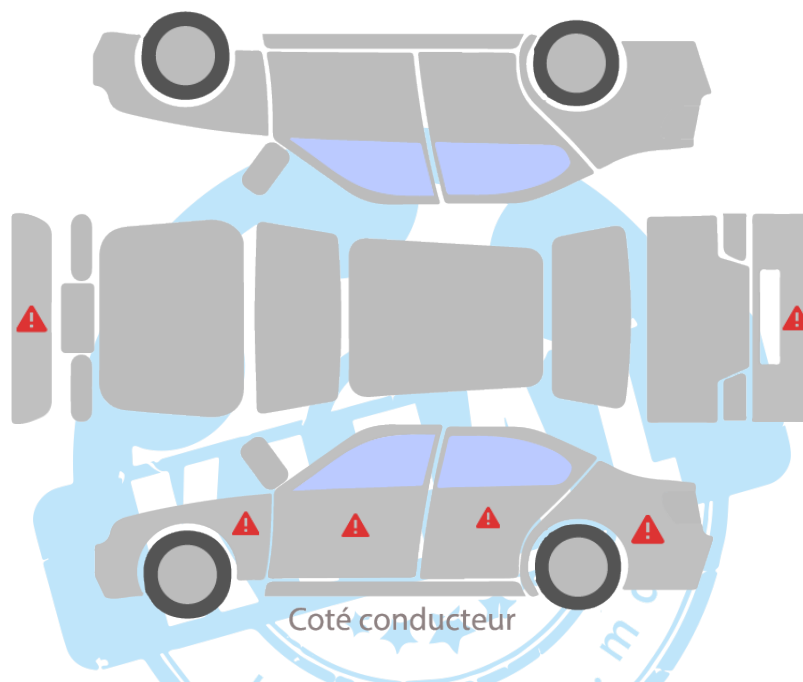
## MAQUETTE

| Pièce | Problème |
| Aile avant gauche | Peinture |
| Bouclier avant | Peinture |
| Bouclier arrière | Peinture |
| Porte avant gauche | Peinture |
| Porte arrière gauche | Peinture |
| Aile arrière gauche | Peinture |
| Porte avant gauche | Impact |
