RAPPORT D'EXPERTISE AUTOMOBILE

VOLKSWAGEN Touareg

VEH0000T48

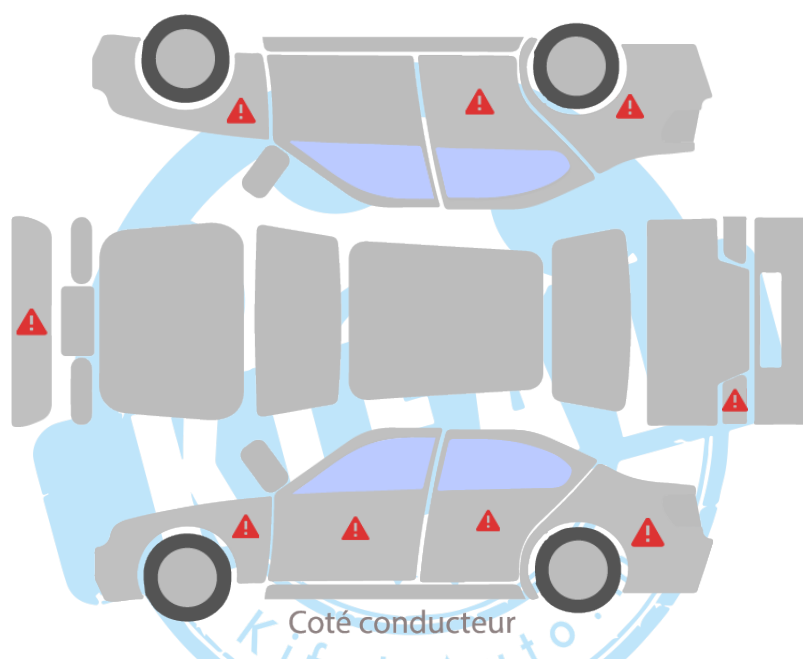
MAQUETTE

Ce véhicule à un voile de peinture

Pièce	Problème
Porte arrière droite	Impact
Aile arrière droite	Rayure
Bouclier avant	Rayure
Aile avant gauche	Rayure
Aile avant gauche	Impact
Porte arrière gauche	Rayure
Aile arrière gauche	Rayure
Phare arrière gauche	Rayure
Aile arrière gauche	Impact
Porte avant gauche	Peinture
Porte arrière gauche	Peinture
Aile avant droite	Peinture
