# RAPPORT D'EXPERTISE AUTOMOBILE

**VOLKSWAGEN Touareg**

VEH0000UVK

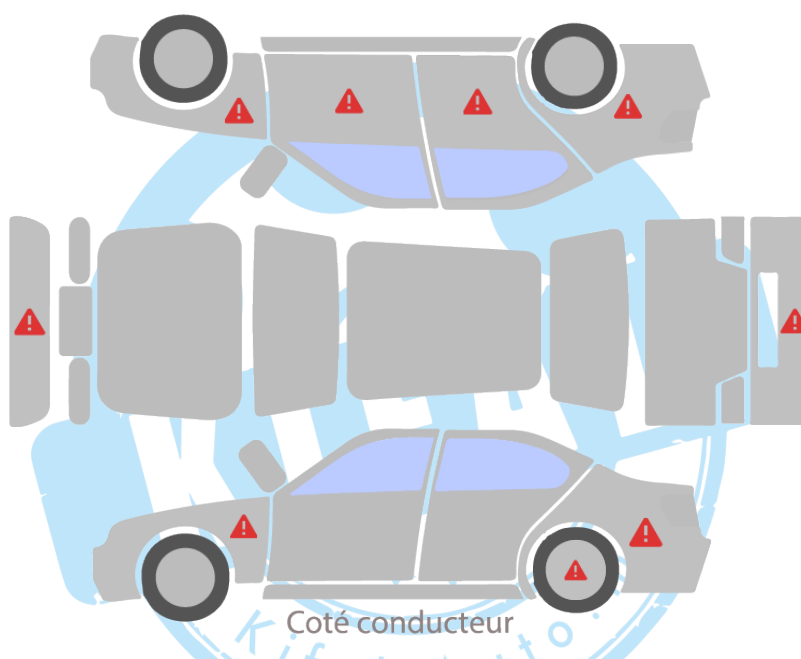
## MAQUETTE

Ce véhicule à un voile de peinture

Pièce	Problème
Porte arrière droite	Impact
Bouclier avant	Rayure
Aile arrière gauche	Rayure
Aile arrière droite	Peinture
Porte arrière droite	Peinture
Porte avant droite	Peinture
Aile avant droite	Peinture
Bouclier avant	Peinture
Aile avant gauche	Peinture
Bouclier arrière	Peinture
Jante alliage arrière gauche	Rayure
