RAPPORT D'EXPERTISE AUTOMOBILE

VOLKSWAGEN Touareg

VEH0000UVK

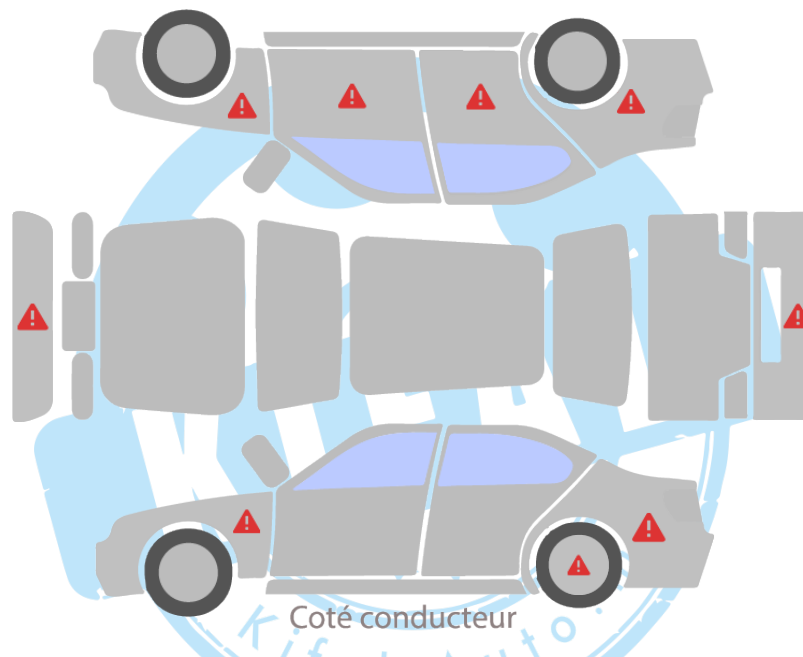
MAQUETTE

Ce véhicule à un voile de peinture

Pièce	Problème
Porte arrière droite	Impact
Bouclier avant	Rayure
Aile arrière gauche	Rayure
Aile arrière droite	Peinture
Porte arrière droite	Peinture
Porte avant droite	Peinture
Aile avant droite	Peinture
Bouclier avant	Peinture
Aile avant gauche	Peinture
Bouclier arrière	Peinture
Jante alliage arrière gauche	Rayure
