# RAPPORT D'EXPERTISE AUTOMOBILE

**VOLKSWAGEN Touareg**

VEH0000XYX

| Finition | Touareg III - Ph1 - 3.0 V6 TDI XTREME BVA 259ch | Carrosserie | SUV / 4x4 |

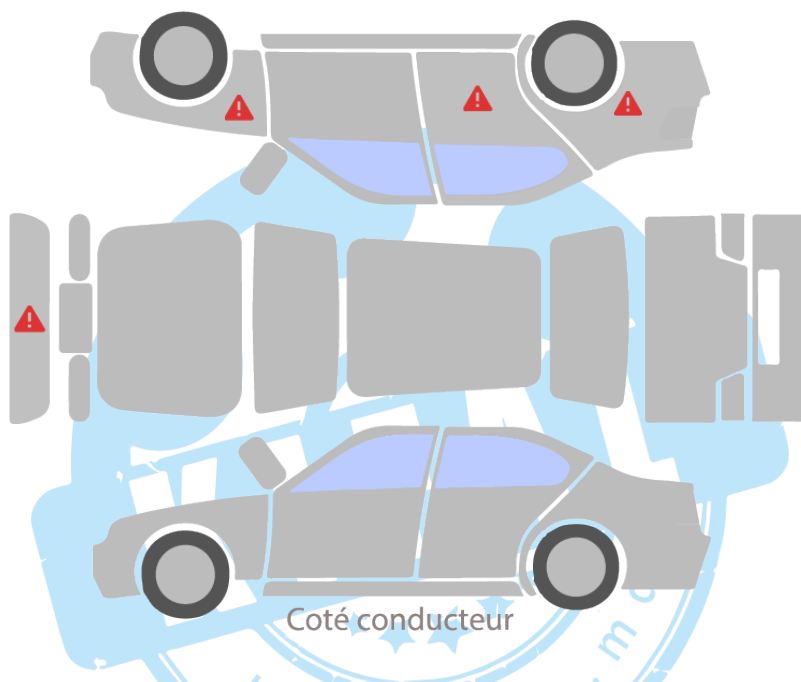
## MAQUETTE

| Pièce | Problème |
| Aile arrière droite | Peinture |
| Porte arrière droite | Rayure |
| Aile avant droite | Impact |
| Bouclier avant | Rayure |
