# RAPPORT D'EXPERTISE AUTOMOBILE

VEH0000Z58

| Modèle | V40 | Boîte | Manuelle |
| Finition | V40 II - Ph1 - 2.0 L D2 Momentum BVM 115ch | Carrosserie | Compacte |

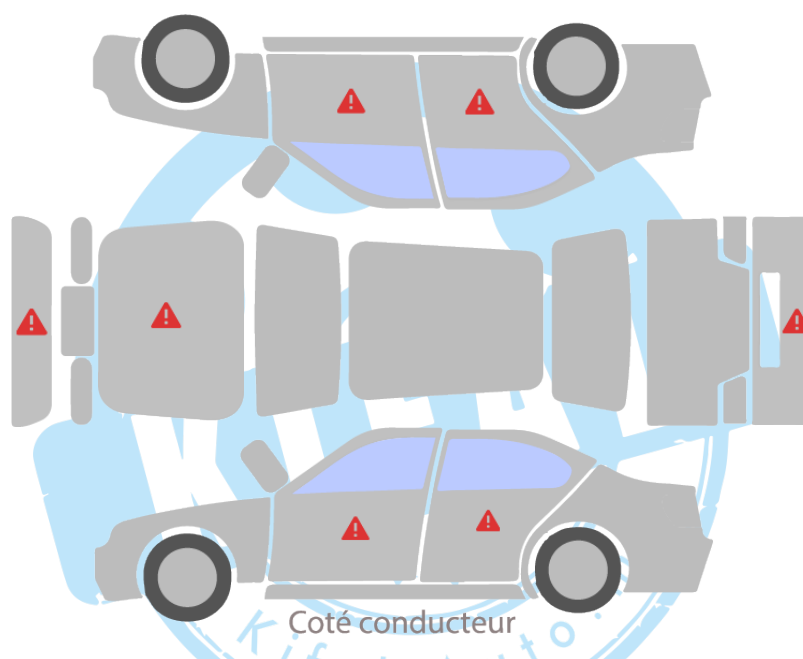
## MAQUETTE

Ce véhicule à un voile de peinture

| Pièce | Problème |
| Porte avant droite | Rayure |
| Porte arrière droite | Rayure |
| Porte avant gauche | Rayure |
| Porte arrière gauche | Rayure |
| Bouclier avant | Rayure |
| Bouclier arrière | Rayure |
| Capot | Rayure |
