RAPPORT D'EXPERTISE AUTOMOBILE

ALFA ROMEO Stelvio

Ville	AGADIR
Référence De Véhicule	VEH0000Y32

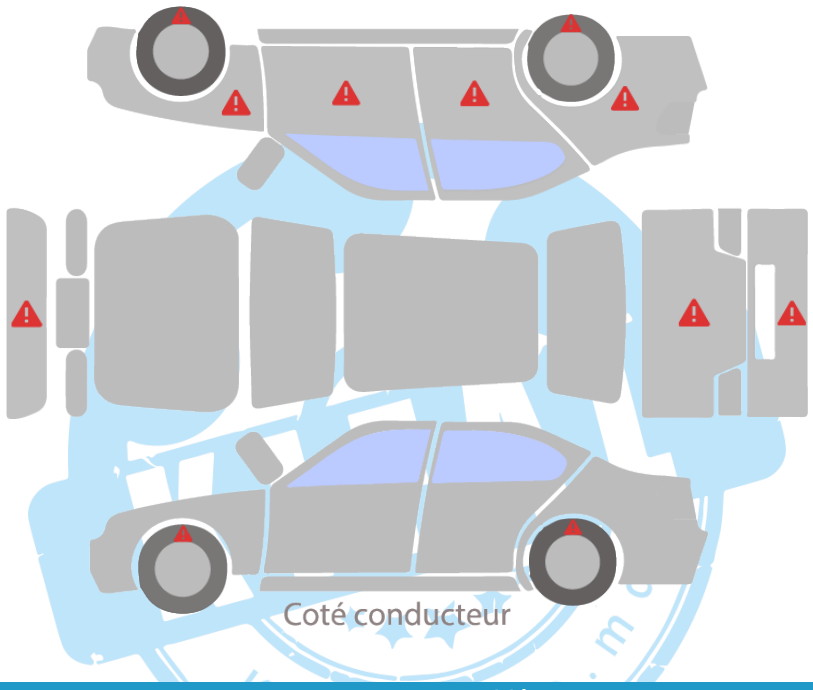
MAQUETTE

Piéce	Probléme
Bouclier avant	Peinture
Bouclier arrière	Peinture
Hayon	Peinture
Aile arrière droite	Peinture
Porte arrière droite	Peinture
Porte avant droite	Peinture
Aile avant droite	Peinture
Pneu avant droit	Usure 25%
Pneu avant gauche	Usure 25%
Pneu arrière gauche	Usure 25%
Pneu arrière droit	Usure 25%
