# RAPPORT D'EXPERTISE AUTOMOBILE

## BMW Série 5

| Référence De Véhicule | VEH0000YCH |

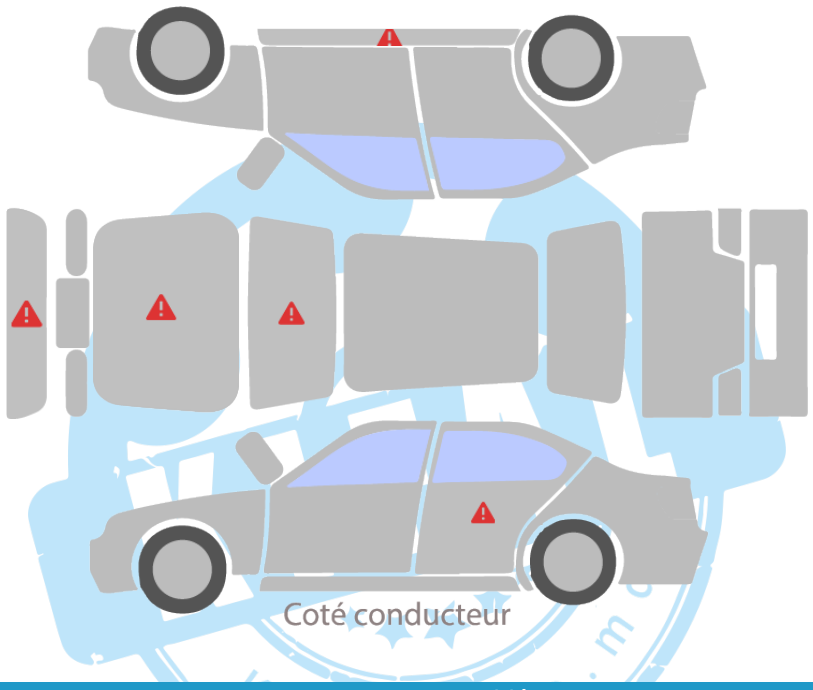
## MAQUETTE

| Piéce | Probléme |
|---|---|
| Porte arrière gauche | Impact |
| Capot | Rayure |
| Bouclier avant | Peinture |
| Capot | Peinture |
| Pare-brise | Autre Défaut |
| Bas de caisse droite | Peinture |
