RAPPORT D'EXPERTISE AUTOMOBILE

HYUNDAI Elantra

Ville	CASABLANCA
Référence De Véhicule	VEH0000Y1T

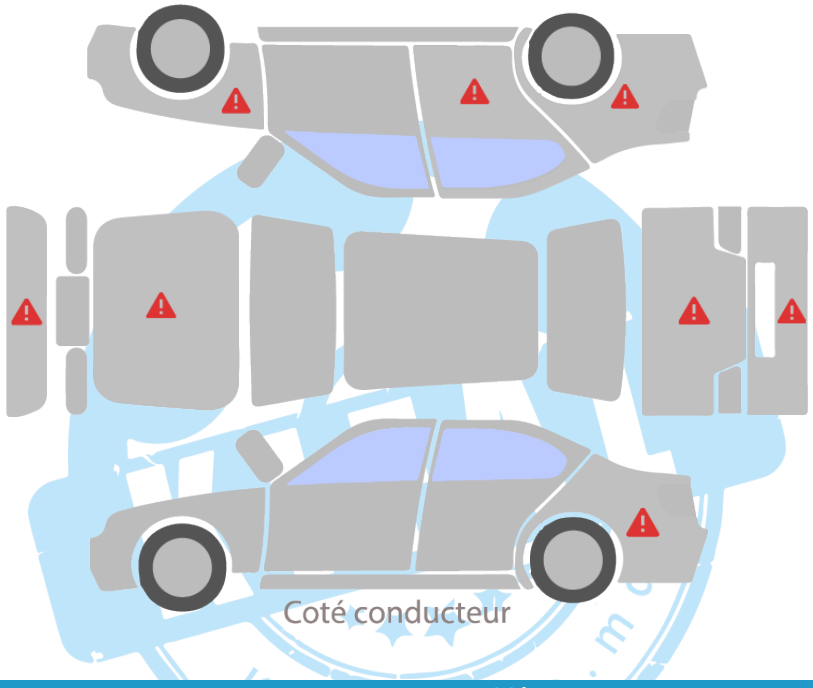
MAQUETTE

Piéce	Probléme
Bouclier avant	Peinture
Capot	Peinture
Porte arrière droite	Peinture
Aile arrière droite	Peinture
Bouclier arrière	Peinture
Aile arrière gauche	Rayure
Bouclier avant	Rayure
Aile avant droite	Rayure
Hayon	Rayure
