RAPPORT D'EXPERTISE AUTOMOBILE

KIA K5

Ville	CASABLANCA
Référence De Véhicule	VEH0000V97

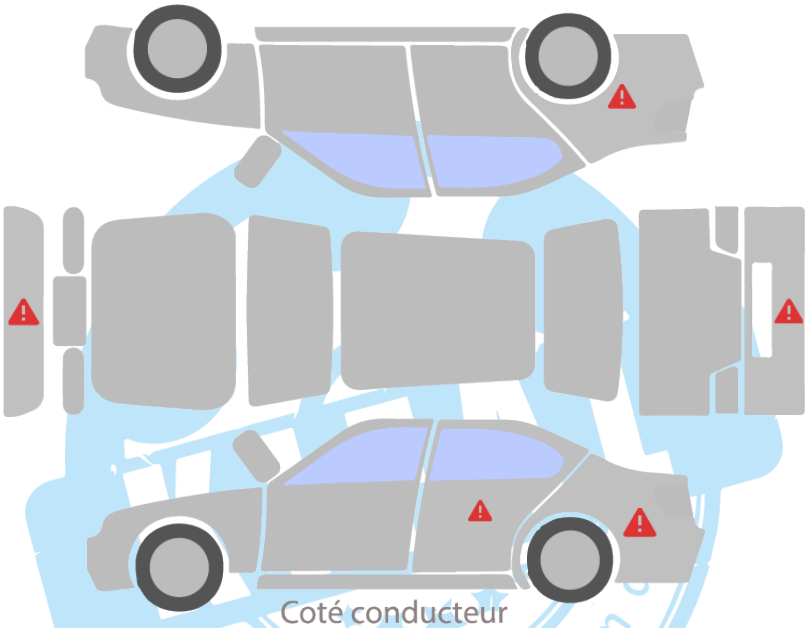
MAQUETTE

Piéce	Probléme
Aile arrière gauche	Peinture
Porte arrière gauche	Défaut aspect
Bouclier arrière	Rayure
Aile arrière droite	Peinture
Bouclier avant	Peinture
