RAPPORT D'EXPERTISE AUTOMOBILE

MERCEDES-BENZ GLE

Ville	MARRAKECH
Référence De Véhicule	VEH0000QVU

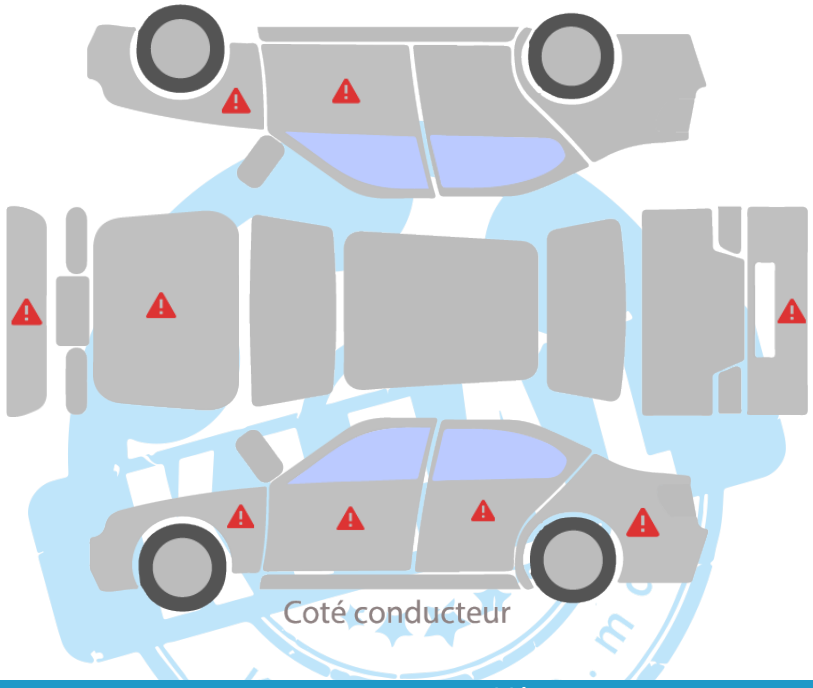
MAQUETTE

Piéce	Probléme
Bouclier arrière	Peinture
Porte avant droite	Rayure
Bouclier avant	Peinture
Capot	Peinture
Aile avant gauche	Peinture
Porte avant gauche	Peinture
Porte arrière gauche	Peinture
Aile arrière gauche	Peinture
Aile avant droite	Peinture
