RAPPORT D'EXPERTISE AUTOMOBILE

RENAULT Megane Sedan

Ville	CASABLANCA
Référence De Véhicule	VEH0000X02

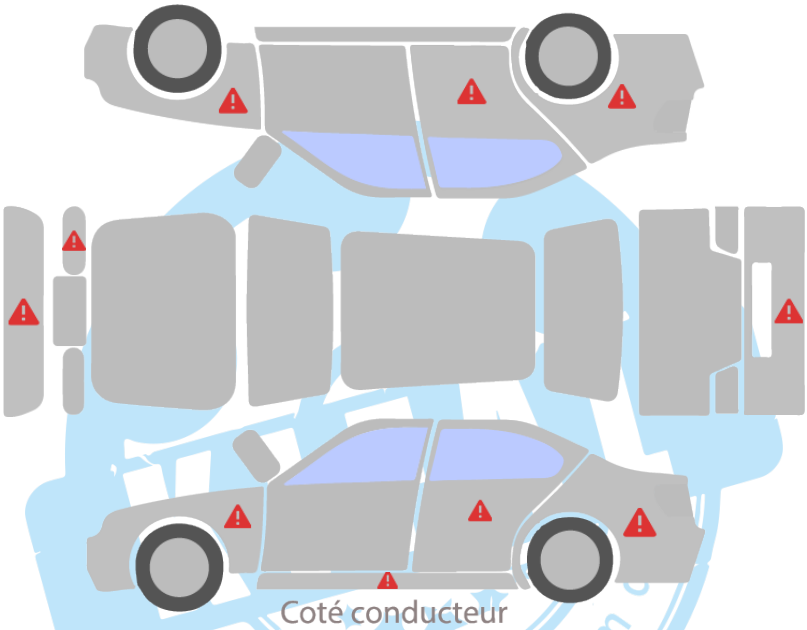
MAQUETTE

Piéce	Probléme
Bouclier avant	Peinture
Aile avant gauche	Peinture
Aile avant droite	Peinture
Aile arrière droite	Peinture
Bouclier arrière	Peinture
Aile arrière gauche	Peinture
Bouclier arrière	Rayure
Bas de caisse gauche	Rayure
Phare avant droit	Rayure
Porte arrière gauche	Peinture
Porte arrière droite	Peinture
