RAPPORT D'EXPERTISE AUTOMOBILE

HYUNDAI i20

Référence De Véhicule : VEH000106I

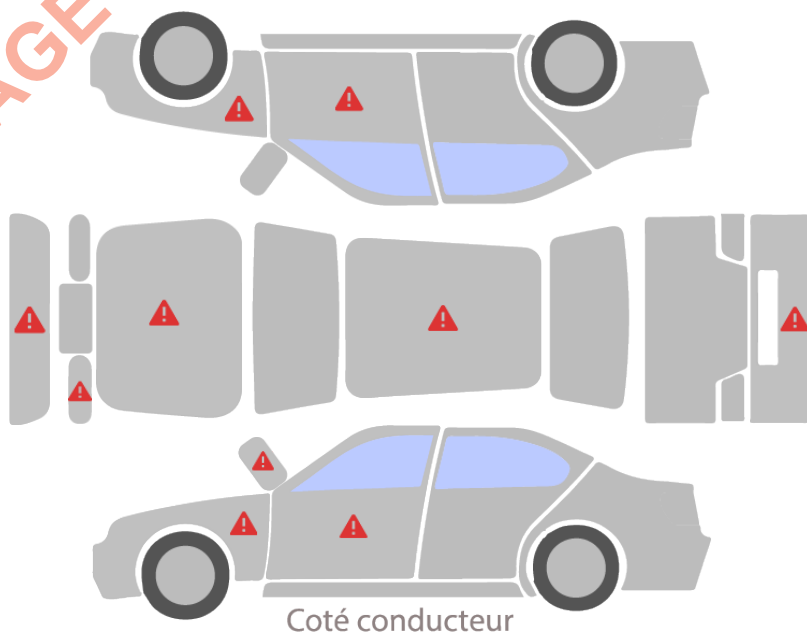
MAQUETTE

Pièce	Problème
Aile avant gauche	Autre Défaut
Porte avant gauche	Défaut aspect
Aile avant gauche	Peinture
Porte avant gauche	Peinture
Toit	Peinture
Bouclier arrière	Peinture
Bouclier avant	Peinture
Aile avant droite	Peinture
Capot	Peinture
Phare avant gauche	Rayure
