# RAPPORT D'EXPERTISE AUTOMOBILE

## LAND-ROVER Range Rover Velar

Référence De Véhicule : VEH000116Z

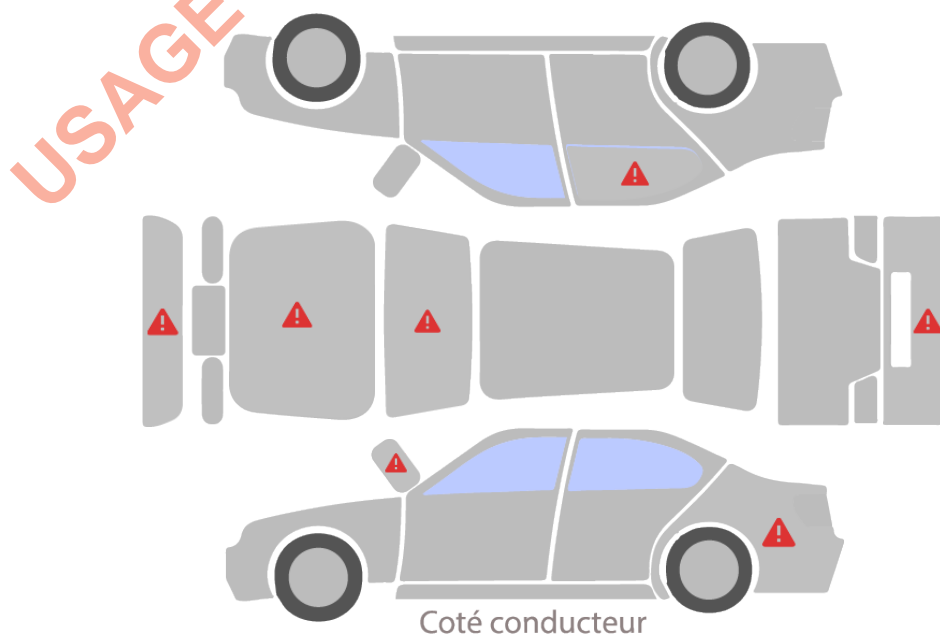
### MAQUETTE

Aile arrière gauche  
(Impact)

Pare-brise  
(Autre Défaut)

Pièce	Problème
Vitre latérale arrière droite	Autre Défaut
Capot	Peinture
