# RAPPORT D'EXPERTISE AUTOMOBILE

**ALFA ROMEO Mito**

VEH0000YRY

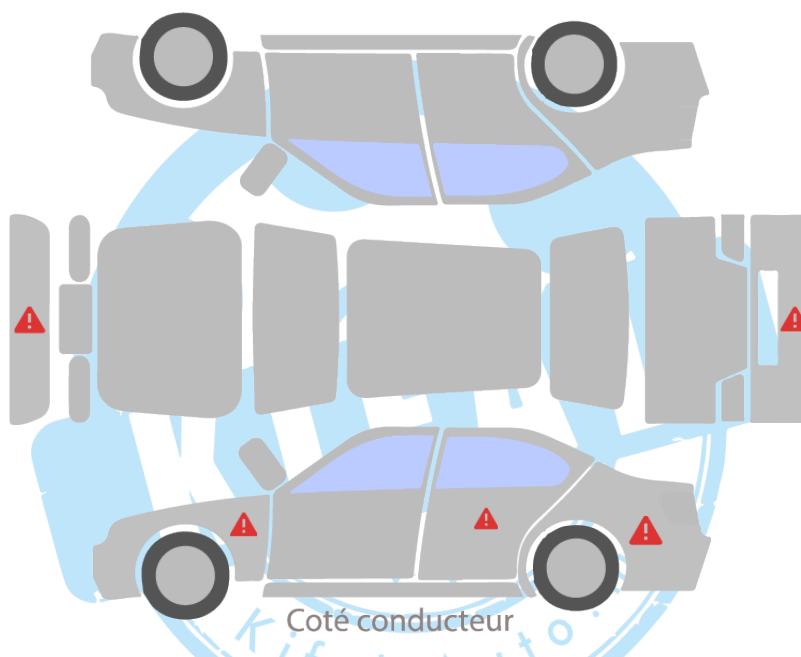
## MAQUETTE

Ce véhicule à un voile de peinture

| Pièce | Problème |
| Porte arrière gauche | Peinture |
| Aile arrière gauche | Peinture |
| Bouclier avant | Peinture |
| Bouclier arrière | Peinture |
| Aile avant gauche | Peinture |
