# RAPPORT D'EXPERTISE AUTOMOBILE

**ALFA ROMEO Stelvio**

VEH0000YX0

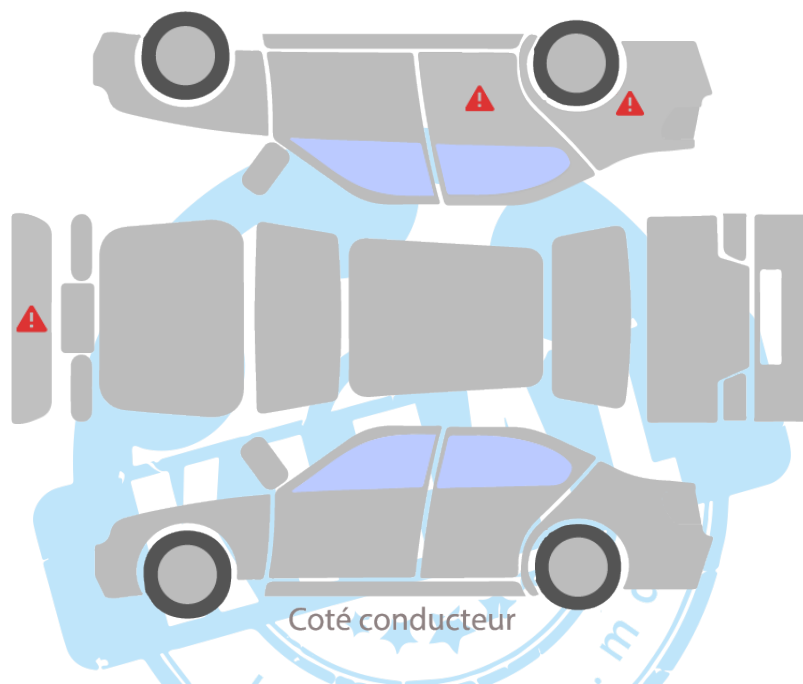
## MAQUETTE

| Pièce | Problème |
| Porte arrière droite | Rayure |
| Bouclier avant | Rayure |
| Aile arrière droite | Rayure |
