# RAPPORT D'EXPERTISE AUTOMOBILE

**AUDI A3 Berline**

VEH0000XYJ

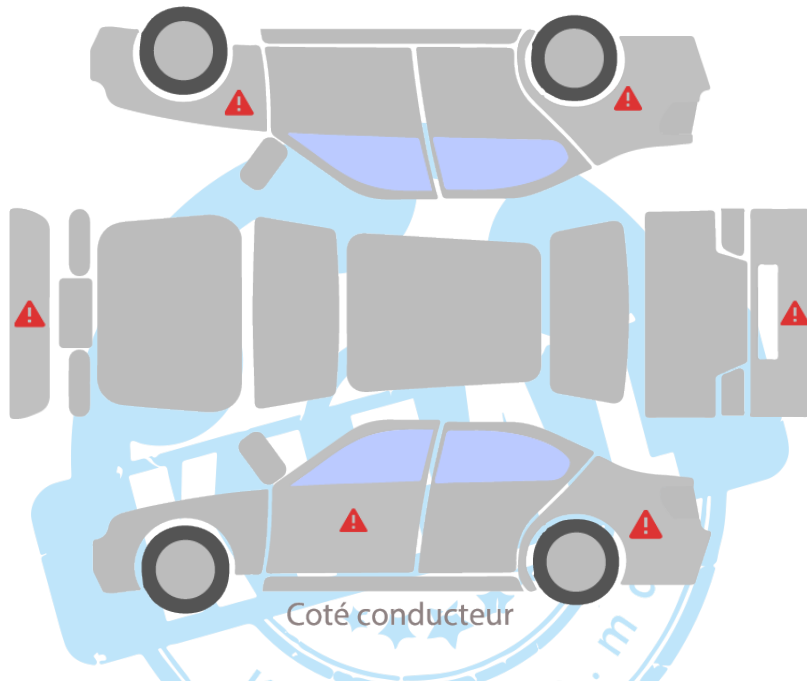
MAQUETTE

| Pièce | Problème |
| Bouclier avant | Peinture |
| Aile avant droite | Impact |
| Bouclier arrière | Rayure |
| Aile arrière gauche | Rayure |
| Aile arrière droite | Rayure |
| Porte avant gauche | Impact |
