# RAPPORT D'EXPERTISE AUTOMOBILE

## AUDI A3 Sportback

Ville RABAT  
Référence De Véhicule VEH0000TI9

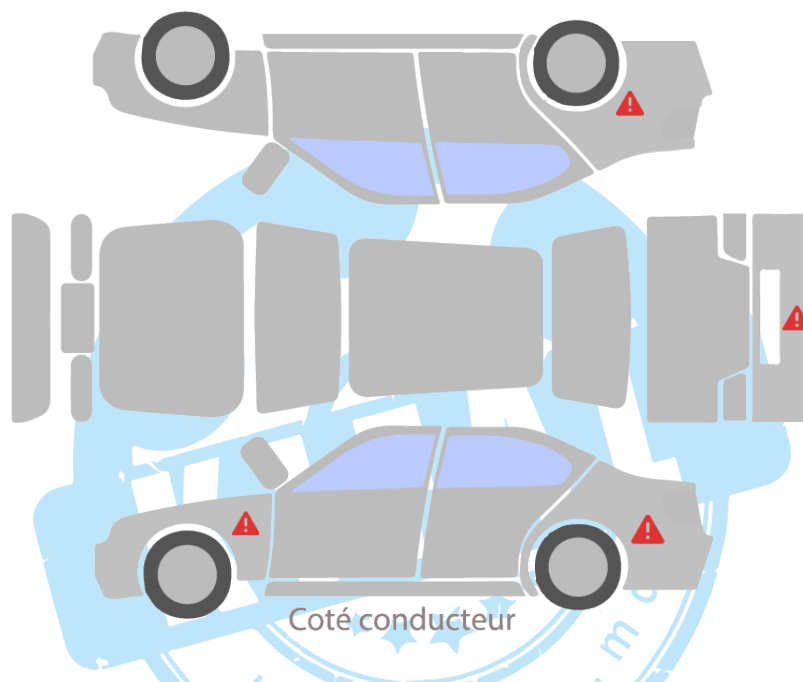
## MAQUETTE

Pièce	Problème
Aile avant gauche	Peinture
Aile avant gauche	Impact
Aile arrière droite	Peinture
Aile arrière gauche	Rayure
Bouclier arrière	Rayure
