# RAPPORT D'EXPERTISE AUTOMOBILE

## AUDI A3 Sportback

VEH0000W83

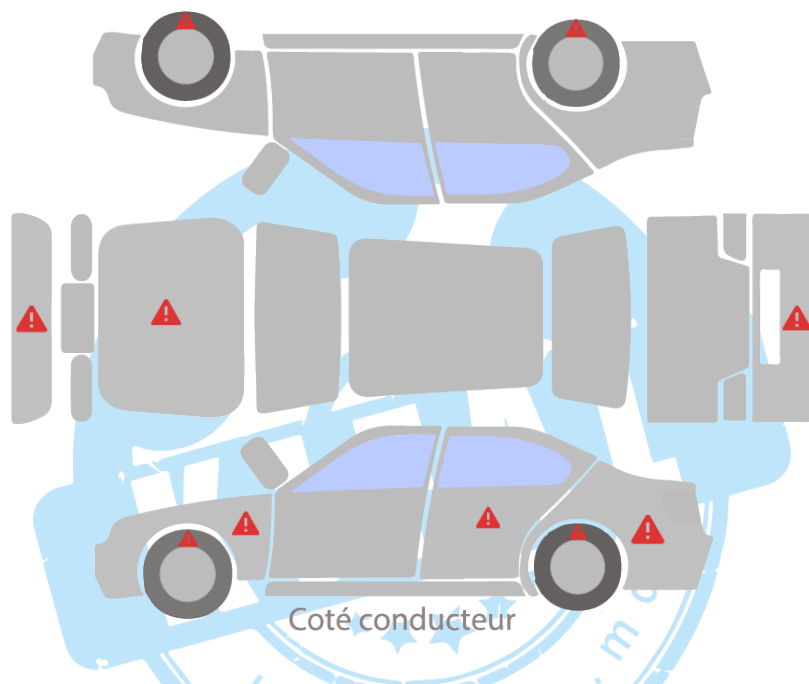
## MAQUETTE

Pièce	Problème
Bouclier avant	Rayure
Porte arrière gauche	Rayure
Aile arrière gauche	Rayure
Bouclier arrière	Rayure
Capot	Rayure
Aile avant gauche	Rayure
Pneu arrière gauche	Usure 50%
Pneu arrière droit	Usure 50%
Pneu avant gauche	Usure 25%
Pneu avant droit	Usure 25%
