# RAPPORT D'EXPERTISE AUTOMOBILE

**AUDI A3 Sportback**

VEH0000YMG

Finition A3 Sportback III - Ph1 - 2.0 TDI S line quattro S tronic 6 BVA 184ch

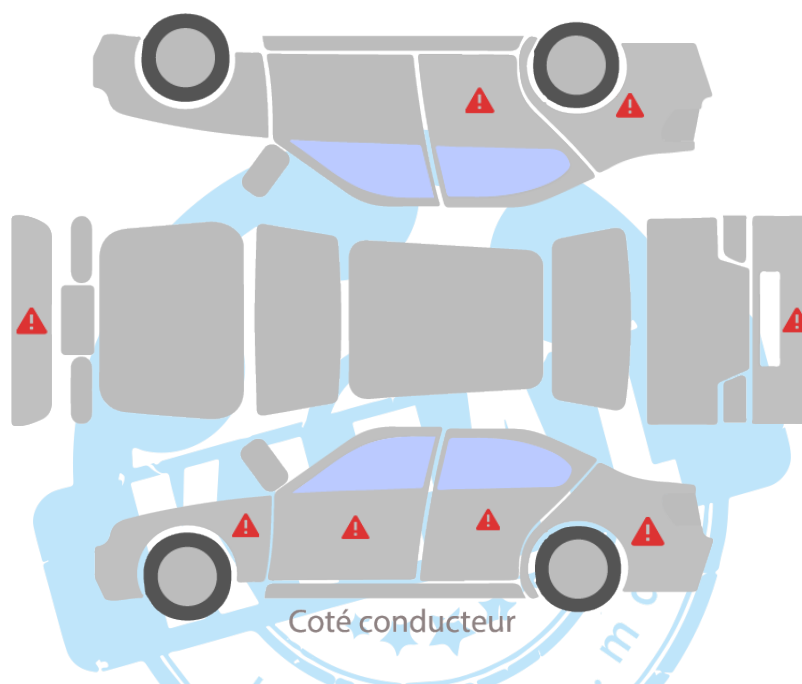
## MAQUETTE

| Pièce | Problème |
| Bouclier avant | Rayure |
| Aile avant gauche | Peinture |
| Porte avant gauche | Peinture |
| Porte arrière gauche | Peinture |
| Aile arrière gauche | Peinture |
| Bouclier arrière | Peinture |
| Aile arrière droite | Peinture |
| Porte arrière droite | Peinture |
| Bouclier avant | Peinture |
