# RAPPORT D'EXPERTISE AUTOMOBILE

VEH0000XTP

AUDI

| Finition | A4 IV - Ph1 - 2.0 TDI Ambiente Multitronic BVA 150ch | Carrosserie | Berline |

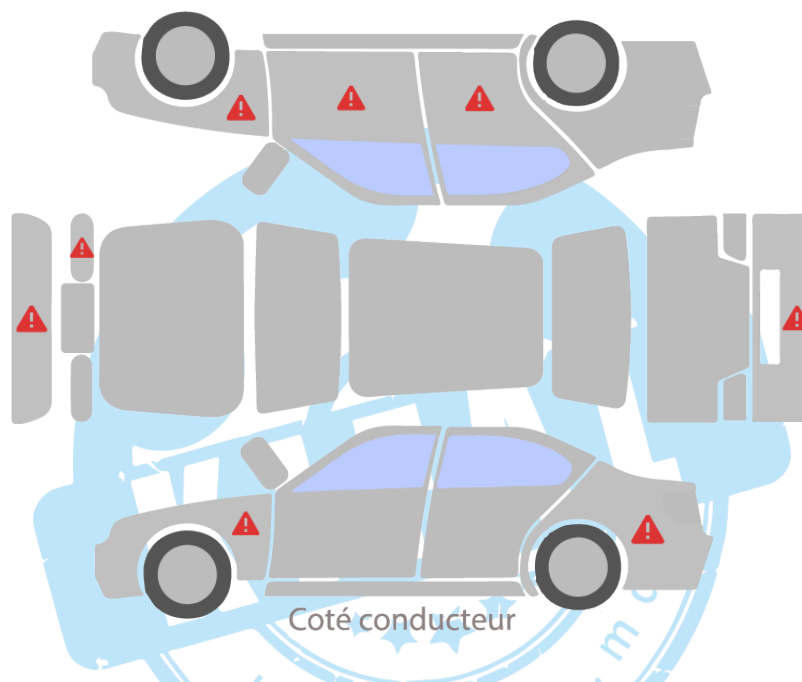
## MAQUETTE

| Pièce | Problème |
| Bouclier avant | Peinture |
| Bouclier arrière | Peinture |
| Aile avant droite | Peinture |
| Aile avant gauche | Peinture |
| Porte arrière droite | Impact |
| Porte avant droite | Impact |
| Aile arrière gauche | Peinture |
| Phare avant droit | Impact |
