# RAPPORT D'EXPERTISE AUTOMOBILE

VEH0000XXT

AUDI

| Finition | A4 V - Ph2 - 35 TDI S-Tronic Premium BVA 163ch | Carrosserie | Berline |

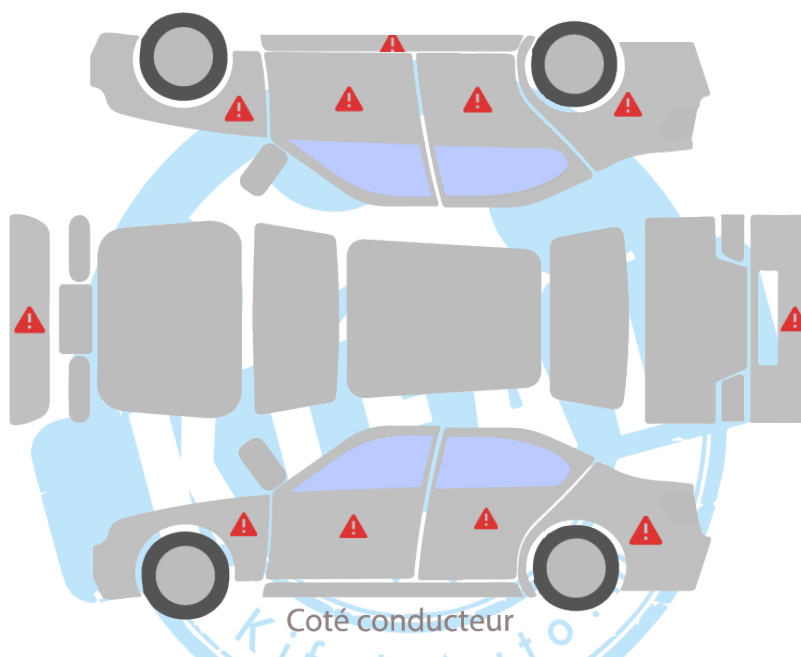
## MAQUETTE

Ce véhicule à un voile de peinture

| Pièce | Problème |
|---|---|
| Porte avant gauche | Peinture |
| Porte arrière gauche | Peinture |
| Aile arrière gauche | Peinture |
| Bouclier arrière | Peinture |
| Aile avant gauche | Peinture |
| Aile arrière droite | Peinture |
| Porte arrière droite | Peinture |
| Porte avant droite | Peinture |
| Aile avant droite | Peinture |
| Bouclier avant | Peinture |
| Bas de caisse droite | Impact |
