# RAPPORT D'EXPERTISE AUTOMOBILE

**AUDI A5 SportBack**

VEH0000XZL

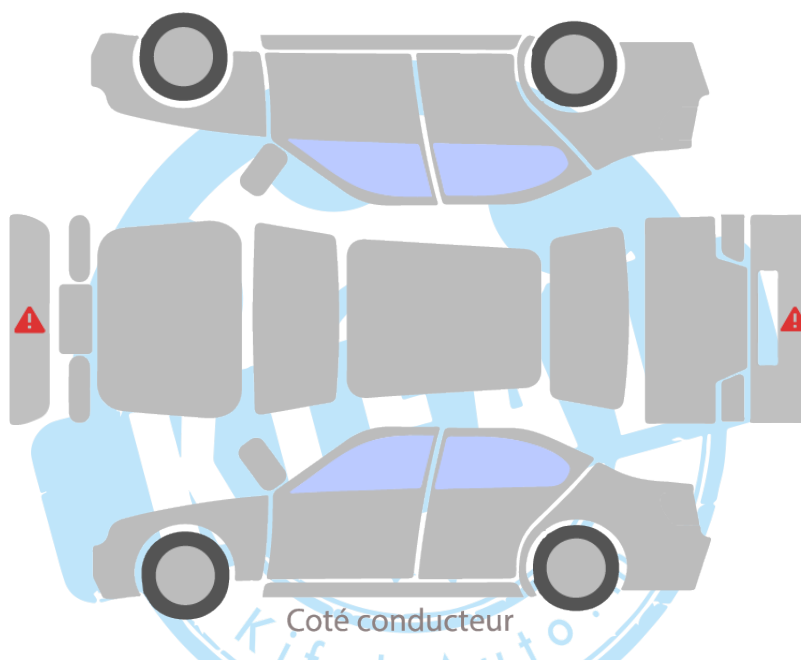
## MAQUETTE

Ce véhicule à un voile de peinture

| Pièce | Problème |
| Bouclier avant | Impact |
| Bouclier arrière | Rayure |
