RAPPORT D'EXPERTISE AUTOMOBILE

AUDI A6

VEH0000TYK

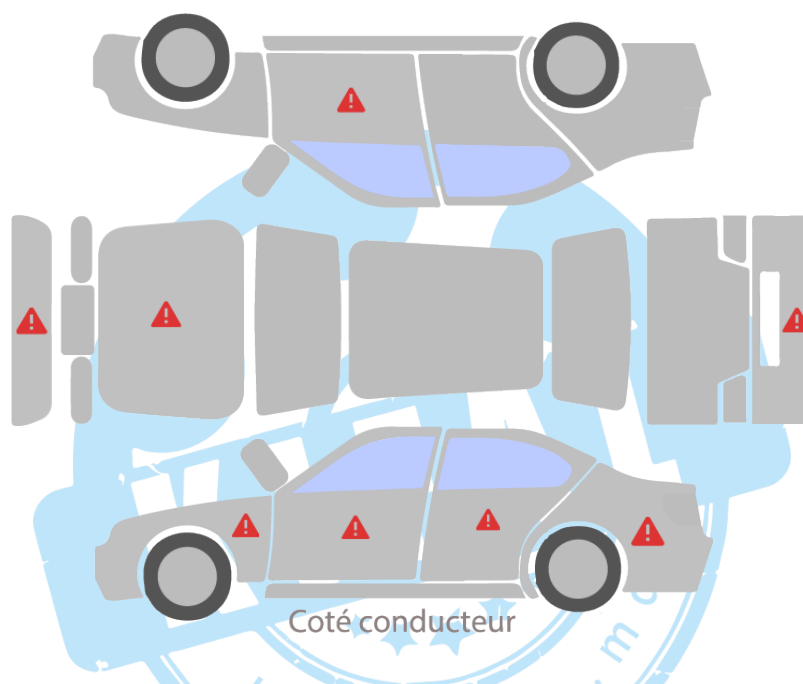
MAQUETTE

| Pièce | Problème |
|---|---|
| Aile arrière gauche | Rayure |
| Porte avant droite | Rayure |
| Bouclier arrière | Rayure |
| Bouclier avant | Rayure |
| Aile arrière gauche | Peinture |
| Porte arrière gauche | Peinture |
| Porte avant gauche | Peinture |
| Aile avant gauche | Peinture |
| Bouclier arrière | Peinture |
| Capot | Peinture |
