# RAPPORT D'EXPERTISE AUTOMOBILE

**AUDI A6**

VEH0000Y9F

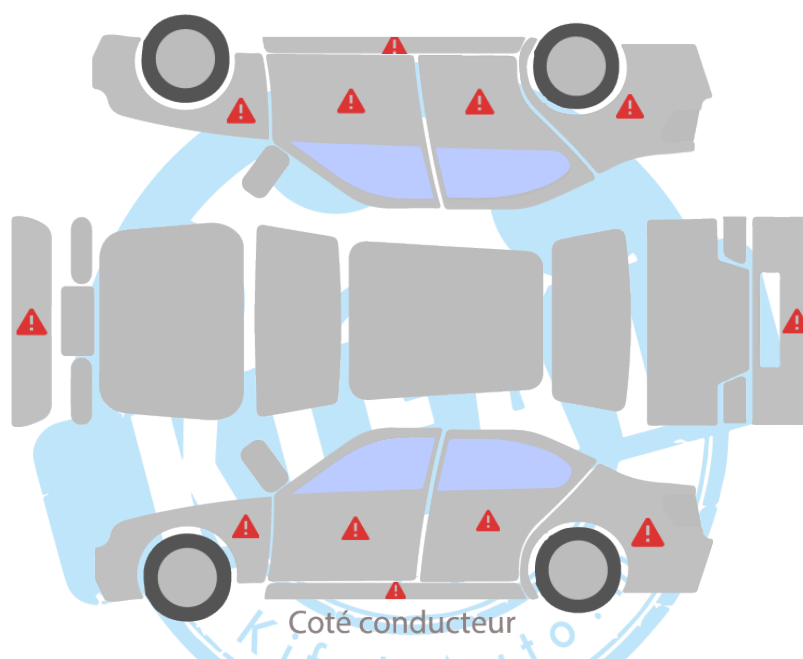
## MAQUETTE

Ce véhicule à un voile de peinture

| Pièce | Problème |
| Aile avant gauche | Peinture |
| Porte avant gauche | Peinture |
| Porte arrière gauche | Peinture |
| Aile arrière gauche | Peinture |
| Bouclier arrière | Peinture |
| Aile arrière droite | Peinture |
| Bouclier avant | Peinture |
| Porte arrière droite | Peinture |
| Porte avant droite | Peinture |
| Aile avant droite | Peinture |
| Bas de caisse droite | Peinture |
| Bas de caisse gauche | Peinture |
