# RAPPORT D'EXPERTISE AUTOMOBILE

**AUDI Q3**

VEH0000YLP

Modèle Q3  
Carburant Diesel  
1ère main OUI  
KM compteur 114625 KM  
Finition Q3 I - Ph2 - 2.0 TDI Urban BVM 140ch

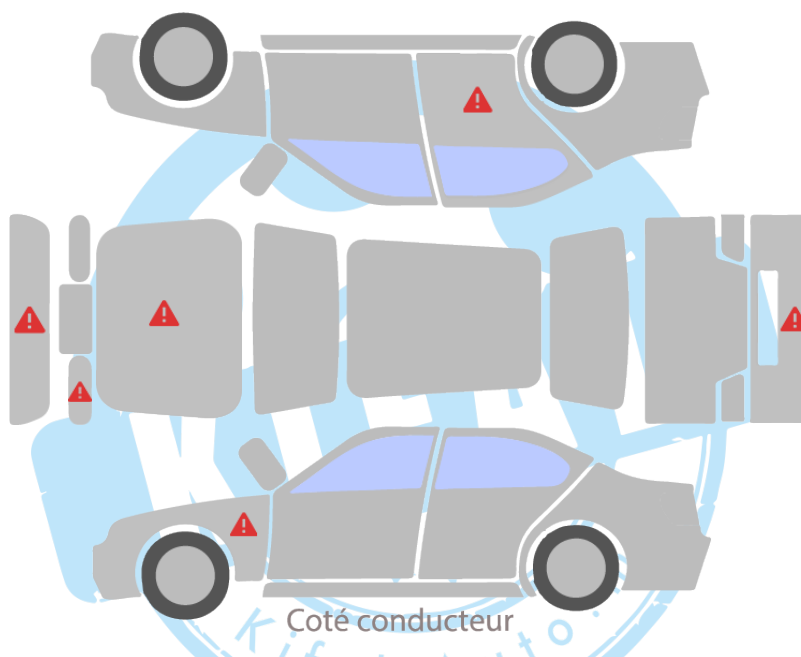
## MAQUETTE

Ce véhicule à un voile de peinture

| Pièce | Problème |
| Capot | Rayure |
| Aile avant gauche | Rayure |
| Bouclier avant | Rayure |
| Porte arrière droite | Rayure |
| Bouclier arrière | Rayure |
| Phare avant gauche | Autre Défaut |
