# RAPPORT D'EXPERTISE AUTOMOBILE

VEH0000Z6A

Audi

| Modèle | Q3 | Boîte | Automatique |

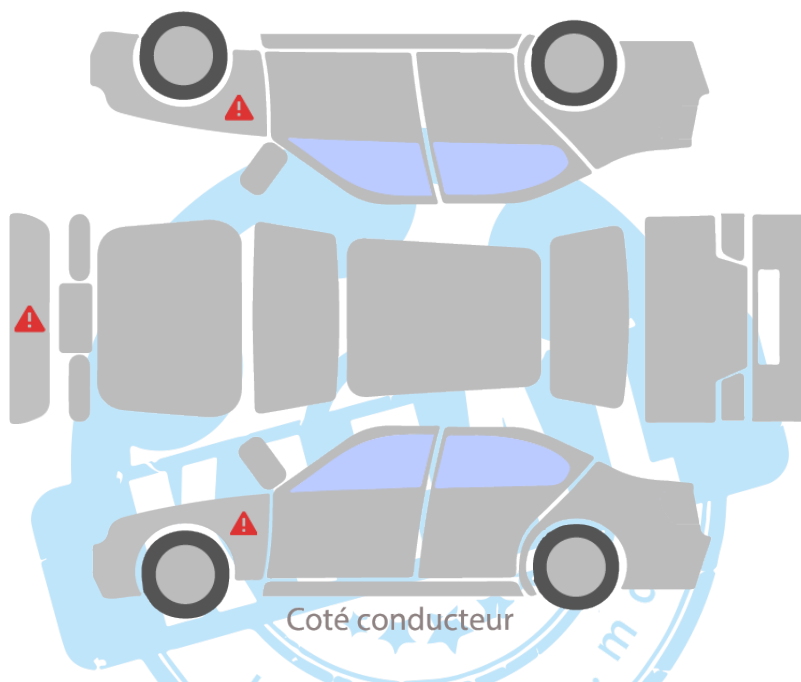
## MAQUETTE

| Pièce | Problème |
| Aile avant gauche | Rayure |
| Aile avant droite | Rayure |
| Bouclier avant | Rayure |
