# RAPPORT D'EXPERTISE AUTOMOBILE

**AUDI Q5**

VEH0000Y2F

Modèle Q5  
Carburant Diesel  
1ère main NON  
KM compteur 164373 KM  
Finition Q5 I - Ph2 - 2.0 TDI Ambiente BVM 150ch

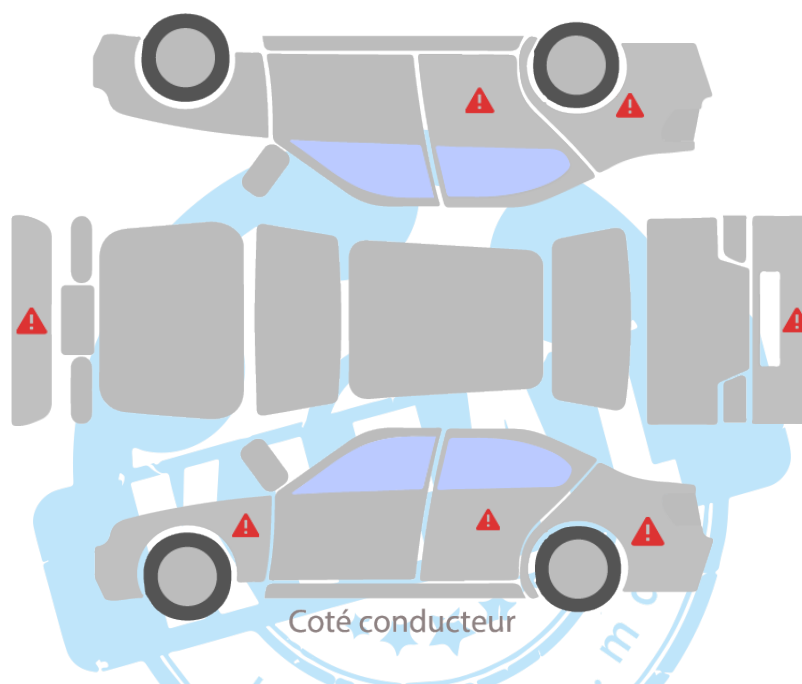
## MAQUETTE

| Pièce | Problème |
| Porte arrière gauche | Rayure |
| Aile avant gauche | Peinture |
| Aile arrière droite | Peinture |
| Porte arrière droite | Peinture |
| Bouclier avant | Peinture |
| Bouclier arrière | Peinture |
| Aile arrière gauche | Peinture |
