# RAPPORT D'EXPERTISE AUTOMOBILE

**AUDI Q5**

VEH0000Z6D

Modèle Q5  
Carburant Diesel  
1ère main NON  
KM compteur 112146 KM  
Finition Q5 I - Ph2 - 2.0 TDI Ambiente Quattro S-Tronic  
7 BVA 170ch

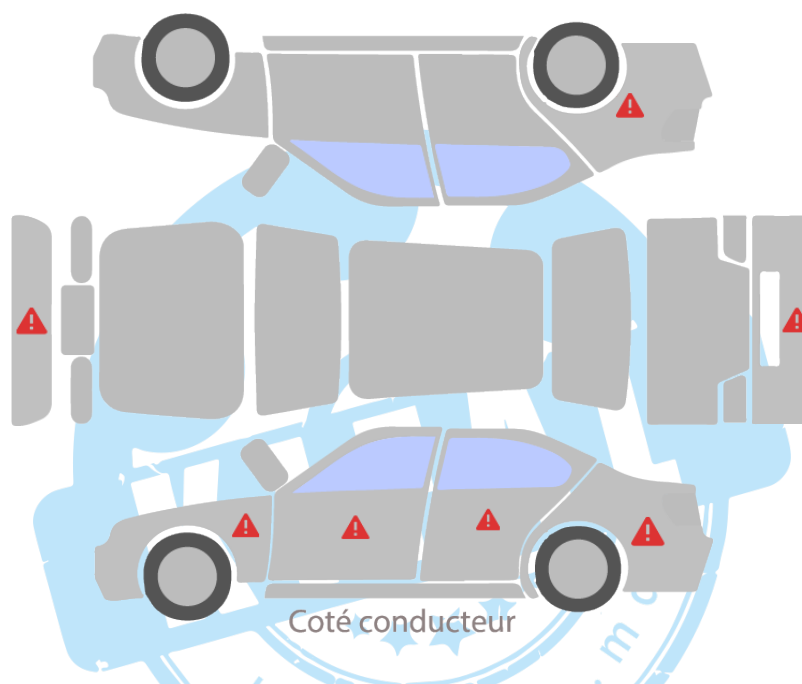
## MAQUETTE

| Pièce | Problème |
|---|---|
| Aile avant gauche | Impact |
| Aile arrière gauche | Autre Défaut |
| Bouclier arrière | Impact |
| Bouclier avant | Impact |
| Porte avant gauche | Rayure |
| Porte arrière gauche | Rayure |
| Aile arrière droite | Rayure |
