# RAPPORT D'EXPERTISE AUTOMOBILE

**AUDI Q5**

VEH0000YTP

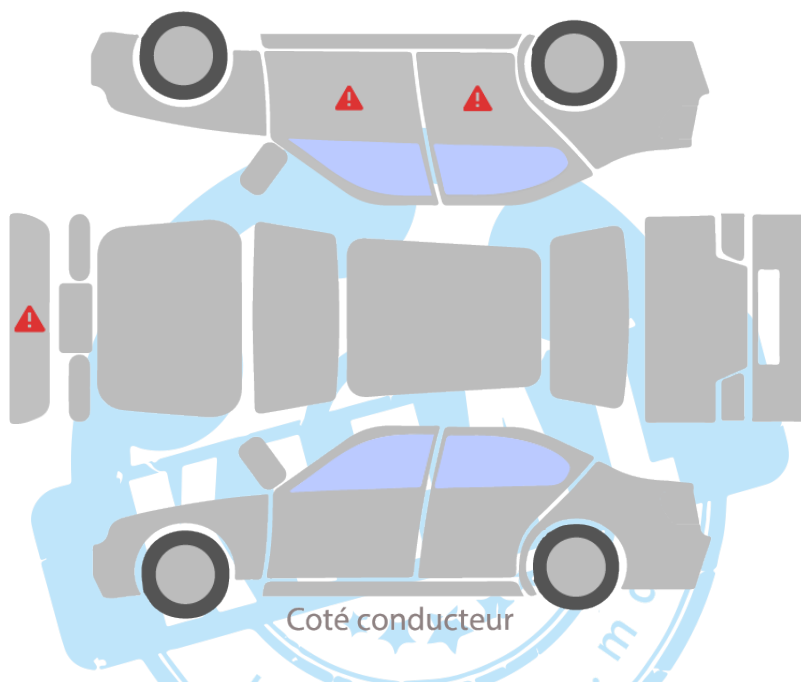
## MAQUETTE

| Pièce | Problème |
| Bouclier avant | Rayure |
| Porte avant droite | Impact |
| Porte arrière droite | Impact |
